COMUNE DI CAMPO NELL'ELBA

Perizia Estimativa Lavori di
Manutenzione Straordinaria
nel cimitero di San Piero

PERIZIA ESTIMATIVA

PLANIMETRIA INDIVIDUAZIONE
DELLE LAVORAZIONI

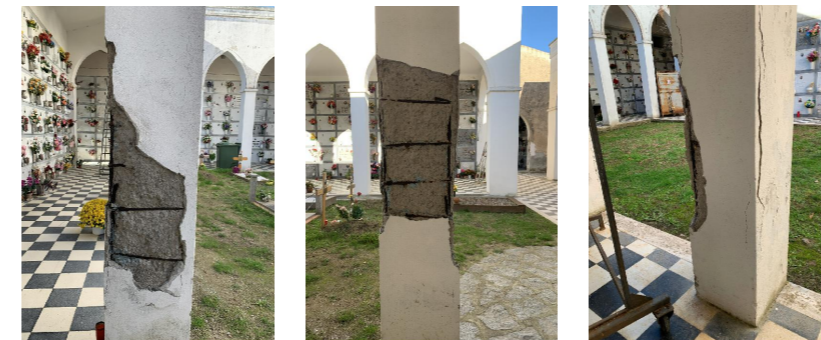
CONSOLIDAMENTO E RINFORZO STRUTTURALE COLONNE

Una serie di pilastri dei loggiati, presentano un evidente stato di degrado della finitura esterna e della parte strutturale per le quali sarà necessario il recupero corticale. In questi casi è necessario un trattamento di rialcalinizzazione e ripristino del copriferro originale. La lavorazione deve essere eseguita con particolare cura e nel pieno rispetto delle istruzioni previste per l'impiego dei materiali, nonché su tutti i ferri presenti nella zona da trattare e non soltanto sulle parti emergenti per un corretto funzionamento.

Si prevede la scarifica delle superfici degradate di calcestruzzo armato fino a raggiungere la parte sana e compatta del materiale, la pulizia dei ferri e della superficie di calcestruzzo. L'applicazione di anticorrosivo sui ferri dell'armatura. Il ripristino del materiale asportato con malta idonea e verniciatura finale della colonna.

- Il ciclo completo della lavorazione prevede
- Rimozione del calcestruzzo deteriorato insistente nella zona danneggiata fino alla scoperta dei ferri da trattare, rimuovendo anche tracce di eventuali precedenti interventi di riparazione. L'intervento deve essere eseguito con particolare attenzione evitando di corrompere il materiale sano.

- Pulizia mediante spazzolatura o sabbiatura dei ferri d'armatura arrugginiti con completa rimozione di ruggine superficiale in modo da eliminare tutto l'ossido che ricopriva l'armatura metallica.

- Trattamento dei ferri ammalorati
 - Ricostruzione del copriferro e di parti mancanti, realizzati mediante riporto diretto di malta adesiva fibrorinforzata

- Accurata pulizia e raschiatura delle superfici
 - Rasatura delle supefici;
 - Tinteggiatura esterna delle superfici intonacate, con pitture minerali ad alto contenuto di silicato, applicate secondo la regola d'arte.

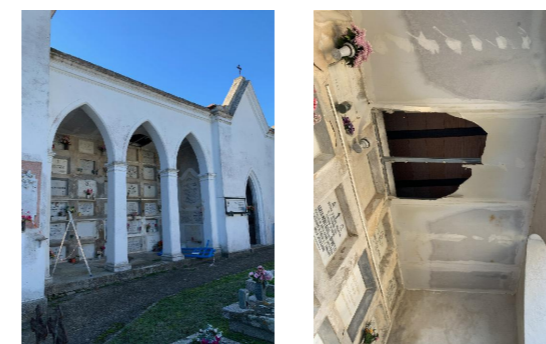
RIPRISTINO CONTROSOFFITTO IN CARTONGESSO

Nell'ala Ovest della parte più antica invece è necessario sostituire il controsoffitto di uno dei loggiati in quanto deteriorato e pericolante poiché mancante di una porzione di lastre danneggiate. Per tanto si prevede la rimozione del controsoffitto esistente composto da lastre in cartongesso e relative strutture di sospensione. Montaggio della struttura costituita da profilati in lamiera di acciaio zincato e pendinature. Fissaggio pannelli in cartongesso idrorepellenti per esterni. stuccatura dei giunti e rasatura. Infine il tinteggio della superficie a vista.
