COMUNE DI CAMPO NELL'ELBA

Perizia Estimativa Lavori di Manutenzione Straordinaria nel cimitero di San Piero

PERIZIA ESTIMATIVA
PER LAVORI DI MANUTENZIONE STRAORDINARIA
CIMITERO DI SAN PIERO

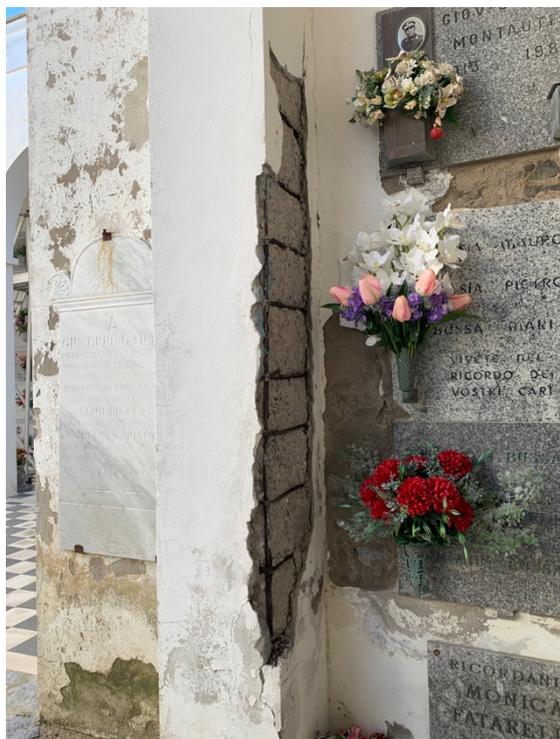
Le colonne sottoposte agli agenti atmosferici, alla pioggia e all'umidità di risalita hanno visto deteriorarsi prima la finitura superficiale, in seguito le fessurazioni si sono ampliate provocando il deterioramento dei ferri, la conseguente ossidazione e nei casi limite il distacco del calcestruzzo.

Fig. 1 Colonna con copriferro completamente deteriorato

In questi casi è necessario un trattamento di rialcalinizzazione e ripristino del copriferro originale.

Il ciclo da seguire per risanare tali strutture in cemento armato sarà il seguente:

- Rimozione del calcestruzzo deteriorato insistente nella zona danneggiata fino alla scoperta dei ferri da trattare, rimuovendo anche tracce di eventuali precedenti interventi di riparazione. L'intervento deve essere eseguito con particolare attenzione evitando di corrompere il materiale sano.
- Pulizia mediante spazzolatura o sabbiatura dei ferri d'armatura arrugginiti con completa rimozione di ruggine superficiale in modo da eliminare tutto l'ossido che ricopriva l'armatura metallica.
- Trattamento dei ferri ammalorati
- Ricostruzione del copriferro e di parti mancanti, realizzati mediante riporto diretto di malta adesiva fibrorinforzata
- Accurata pulizia e raschiatura delle superfici
- Rasatura delle superfici;

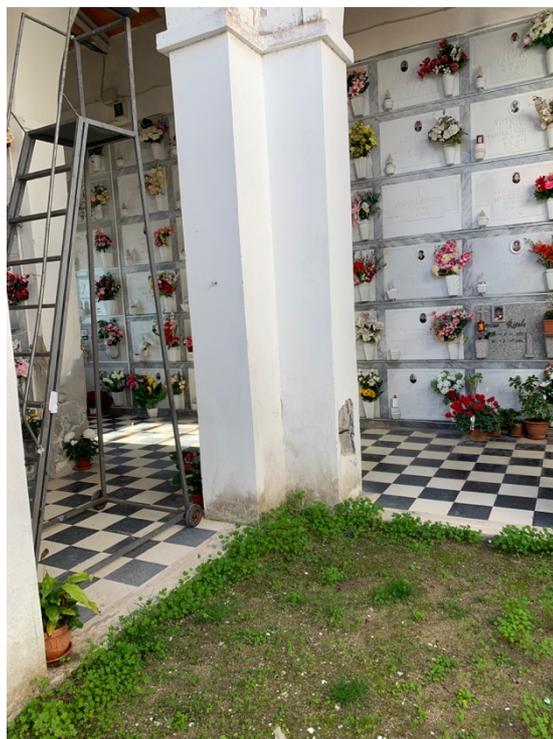
Fig. 2 Colonna con fessurazioni aperte e distacco del copriferro

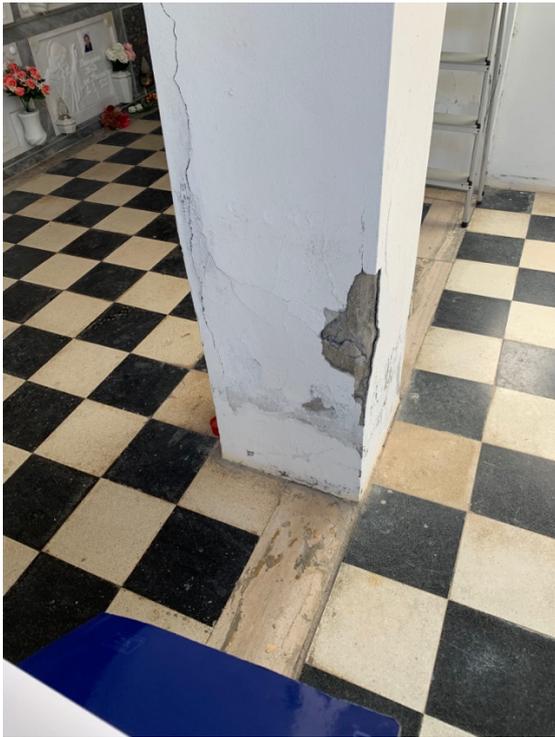
Fig. 3 Colonna in iniziale stato di degrado

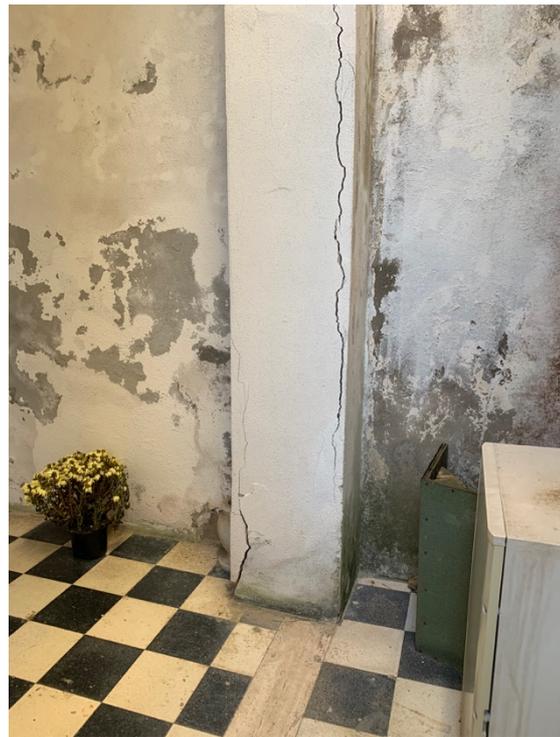
Fig.4 Colonna con ampie fessure

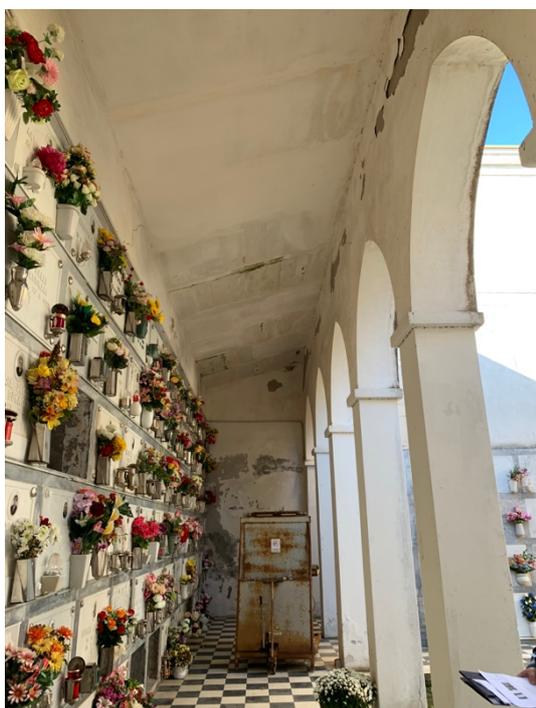
In alcune coperture si riscontrano problemi di infiltrazione di acqua piovana con evidenti macchie di umidità e distacco di intonaco sui soffitti dei relativi loggiati (vedi elaborato Ao2). Tale situazione è dovuta allo spostamento degli elementi del manto di copertura e deterioramento della guaina impermeabilizzate dove presente, per le quali sarà necessario ripristinare la guaina impermeabilizzate, il sottofondo, le finiture e il manto di copertura.

Fig. 5 Copertura del loggia Sud

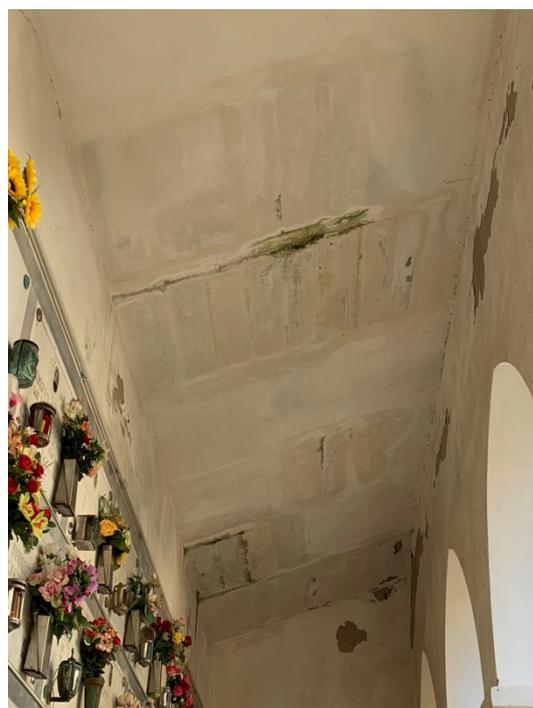
Fig. 6 Dettaglio copertura del loggia Sud

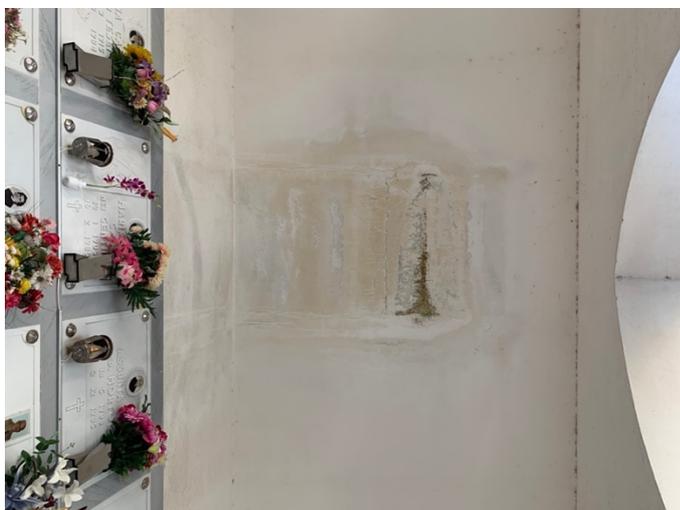
Fig. 7 Dettaglio copertura del loggia Sud Est

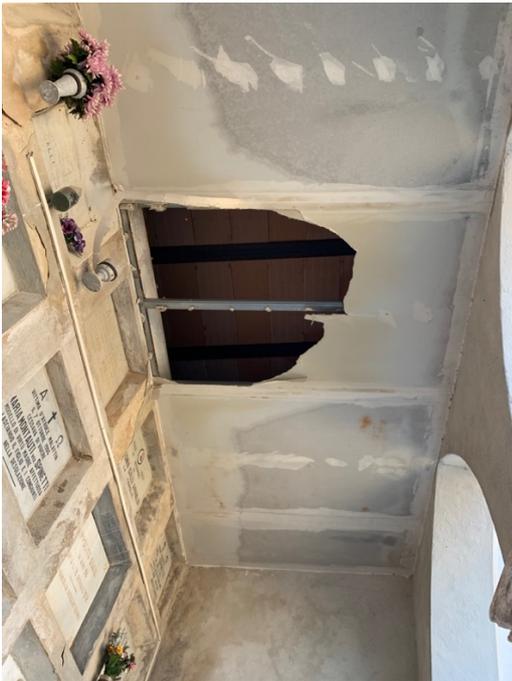
Nell'ala Ovest della parte più antica invece è necessario sostituire il controsoffitto di uno dei loggiati in quanto deteriorato e pericolante poiché mancante di una porzione di lastre. Si può notare come le lastre di cartongesso presenti abbiano perso la loro funzionalità e sia necessaria la loro sostituzione integrale con lastre in fibrocemento da esterni.

Fig. 6 Copertura del loggiato ala Ovest
