COMUNE DI CAMPO NELL'ELBA

Perizia Estimativa Lavori di  
Manutenzione Straordinaria  
nel cimitero di San Piero

PLANIMETRIA INDIVIDUAZIONE  
DELLE LAVORAZIONI

**A02**

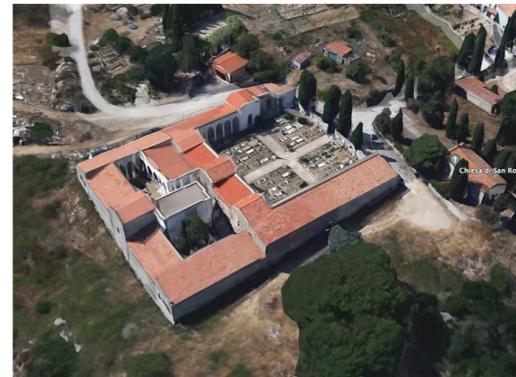
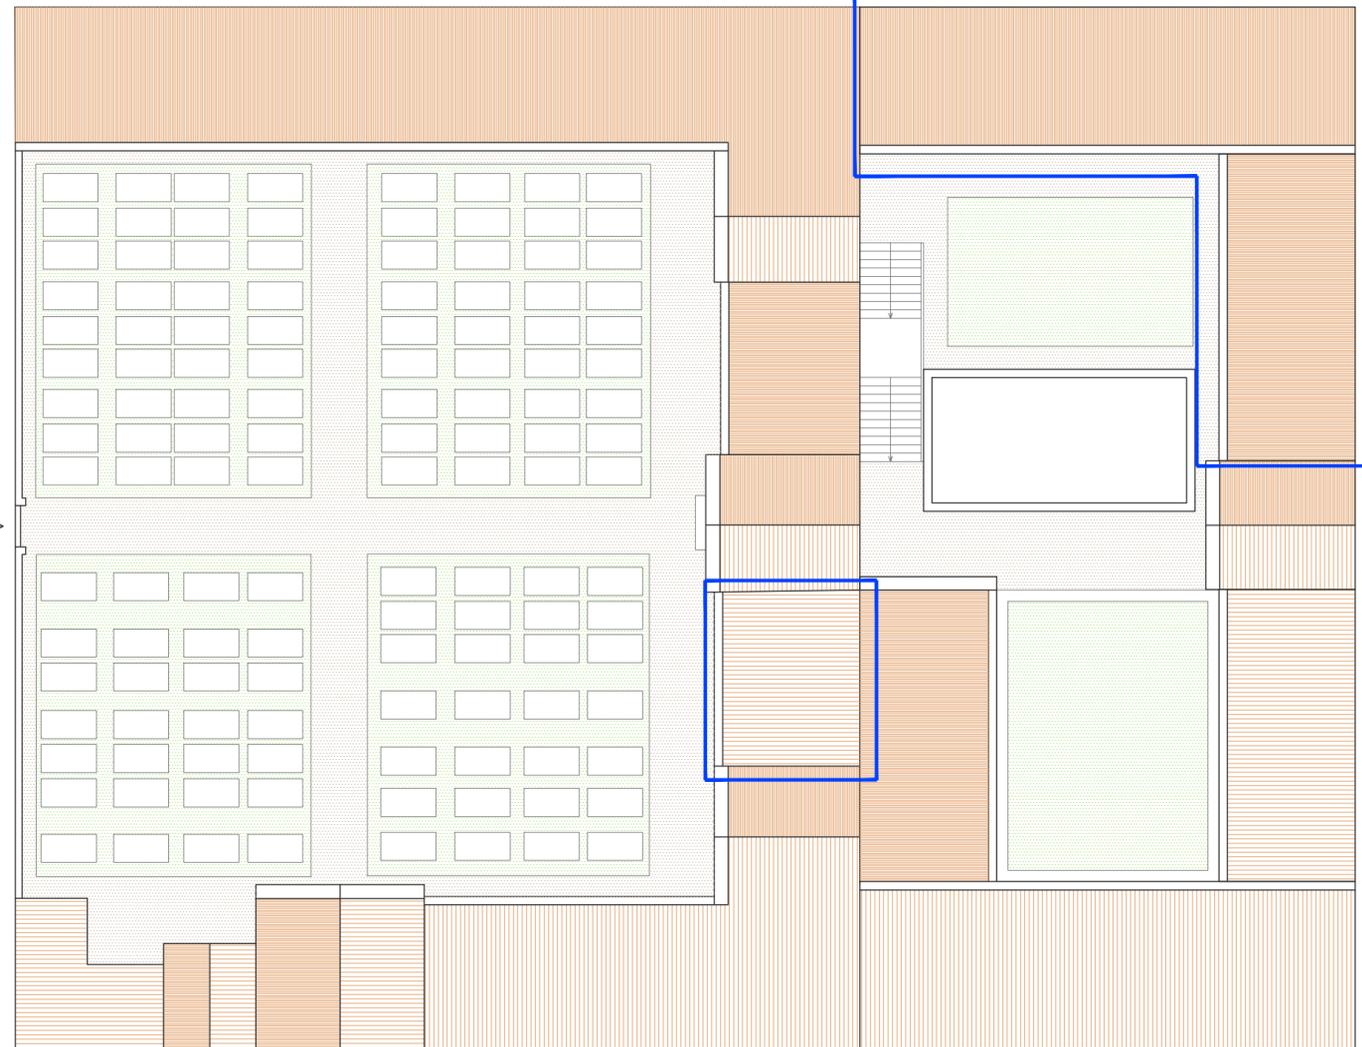
In alcune coperture si riscontrano problemi di infiltrazione di acqua piovana con evidenti macchie di umidità e distacco di intonaco sui soffitti dei relativi loggiati.  
Sarà necessario smontare il manto di copertura, ripristinare il massetto esistente ove possibile, verificare lo stato dei travetti del solaio inclinato. Stendere la guaina impermeabilizzante e riposizionare il manto di copertura con gli elementi di laterizio precedentemente rimossi.  
Per completare la lavorazione, dove necessario, sarà ripristinato l'intonaco dell'intradosso del solaio all'interno dei loggiati oggetto di intervento.
