Scuola Elementare "Teseo Tesei"

**Intervento di consolidamento della struttura
portante della copertura**

Relazione Lavori Supplementari
art.106 comma 1- lettera b)
Dlgs 50/2016

PERIZIA DI VARIANTE RELAZIONE

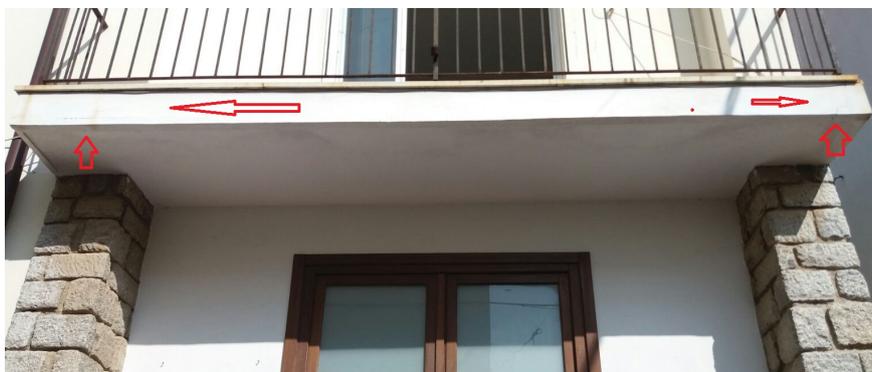
3. il balcone sopra l'ingresso di via Roma necessita di un intervento di manutenzione mediante la rimozione delle parti di calcestruzzo in fase di distacco, la pulizia dei ferri e la ricostruzione del copriferro con cementi reoplastici. Trattandosi dell'ingresso della scuola, considerando che con le piogge e la variazione di temperatura nel periodo invernale, la possibilità di distacco di parti d'intonaco è molto elevata, **a tale intervento non deve essere frapposto indugio.**

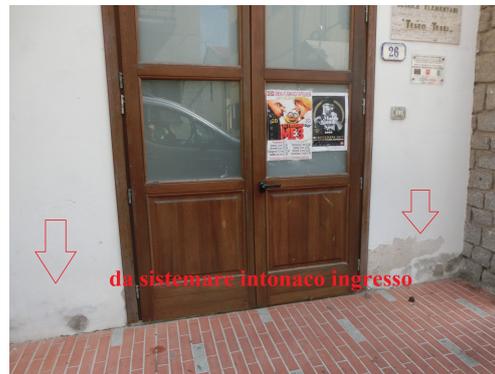
4. la parte bassa della facciata di via Roma necessita di un piccolo intervento per il ripristino degli intonaci come indicato nella figura seguente;
