**SISTEMAZIONE IDRAULICA DEL RIO DEGLI ALZI**  
**LOTTO FUNZIONALE N. 2**  
**DEMOLIZIONE E RICOSTRUZIONE PONTE**  
**SUL FOSCO DEGLI ALZI LUNGO VIALE PIETRI**  
**COMUNE DI CAMPO NELL'ELBA**  
**PRATICA N° 125315/2022**

## **CERTIFICATO DI COLLAUDO**

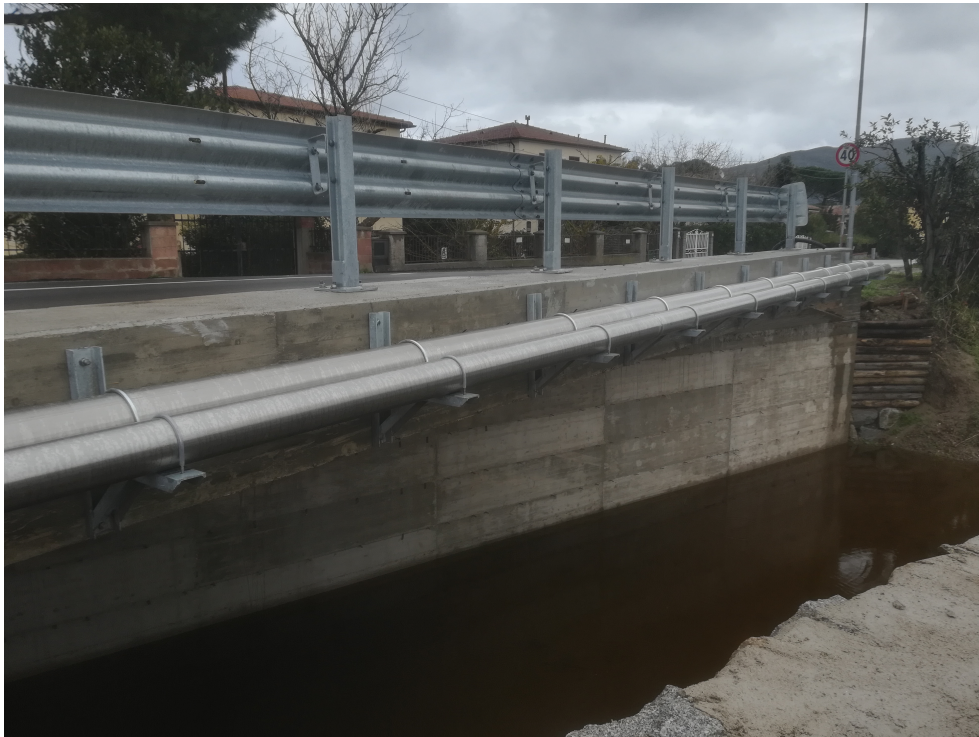
Nel corso delle indagini il sottoscritto ha potuto accertare la rispondenza delle opere oggetto di collaudo a quanto previsto dai disegni di progetto nonché alla normativa vigente e alle regole dell'arte.

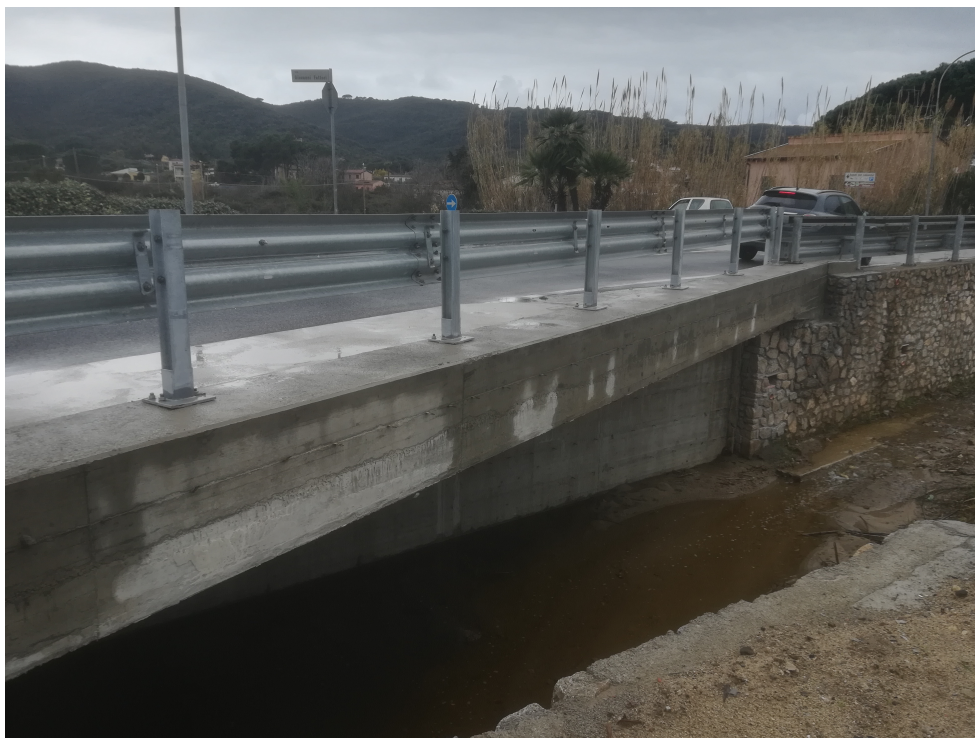
Non ha inoltre rilevato sulle strutture oggetto d'esame né menomazioni, né deformazioni, né sintomi di collasso. Ha potuto inoltre rilevare, attraverso, le certificazioni prodotte sui materiali impiegati per la realizzazione delle opere, come gli stessi possiedano sostanzialmente le caratteristiche richieste dalle tensioni massime cui sono progettualmente assoggettati.
