## PIANO ATTUATIVO SUBCOMPARTO 2A PER REALIZZAZIONE DI NUOVO FABBRICATO COMMERCIALE DIREZIONALE E SERVIZI CON OPERE DI URBANIZZAZIONE CONNESSE

Via della Costa, Marina di Campo  
57034, Campo nell'Elba (LI)

## RELAZIONE AGRONOMICA TECNICO-DESCRITTIVA

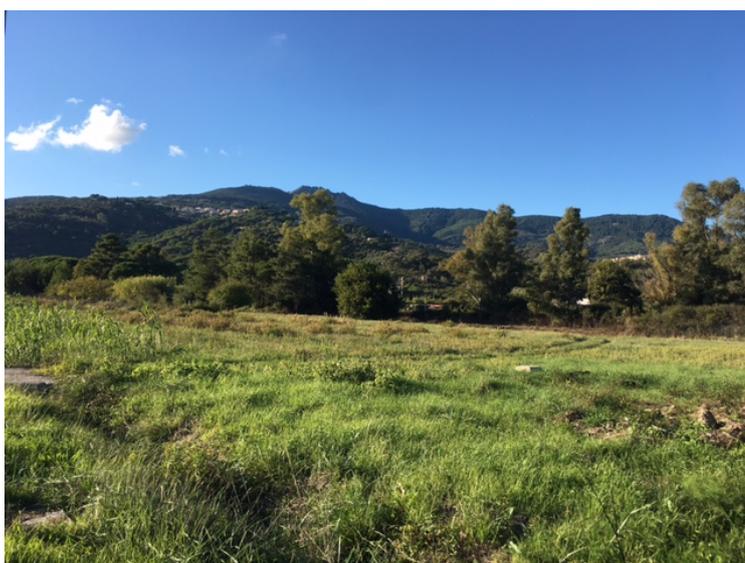
Le zone prive di vegetazione arborea/arbustiva costituiscono circa due terzi dell'intero comparto e sono caratterizzate da una coltre erbosa di erbe graminacee e

perenni. In alcuni punti il suolo risulta nudo o appena rivestito da residui di sfalci (*vedi foto sopra*).

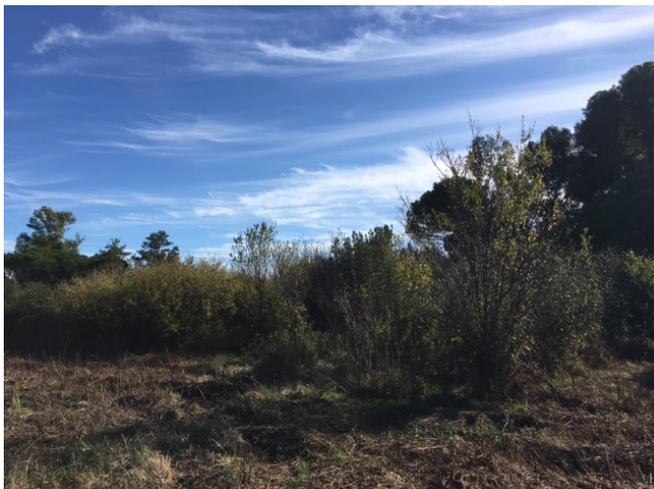
SEZIONE A (vedi foto a sinistra): Vegetazione essenzialmente di tipo arbustivo, riconducibile in parte ad una macchia mediterranea alta per la presenza di specie come alaterno e lentisco, intervallata da esemplari arborei di terza grandezza di frutti selvatici come piante di pero e di susino. Si notano rovi e specie lianose che ricoprono il suolo e le piante presenti, le quali infatti risultano piuttosto deperienti e con secco diffuso. Ai margini con il confine dell’area di intervento, si notano alcune graminacee (*Pennisetum sp.*, *Cortaderia*

*sp.*) per la presenza della zona umida.

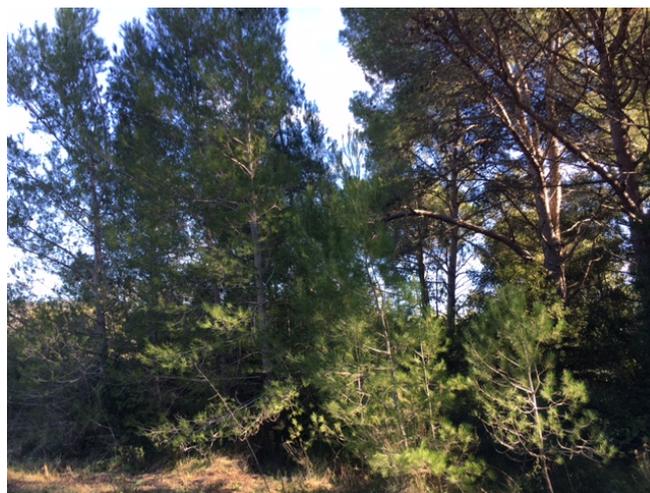
SEZIONE B (vedi foto a destra): Vegetazione di tipo arboreo e arbustivo con discreta copertura del suolo. Il sottobosco è costituito in massima parte da cespugli di macchia mediterranea alta frammista ad esemplari arborei di pino domestico, pino marittimo, eucalipto e piante di alloro.

A confine di questa sezione, ai lati di un manufatto in pietra lungo la strada, è presente una pianta di pero deperiente con evidente gommosi e ferite non cicatrizzanti sia sul fusto, sia sulle branche, per il quale si consiglia l’abbattimento.
