## Allegato A

### SCHEDATURA DEGLI ARENILI INTERESSATI DAL P.U.A.

# ARENILE DI MARINA DI CAMPO

ZSC-ZPS "Monte Capanne e Promontorio dell'Enfola"

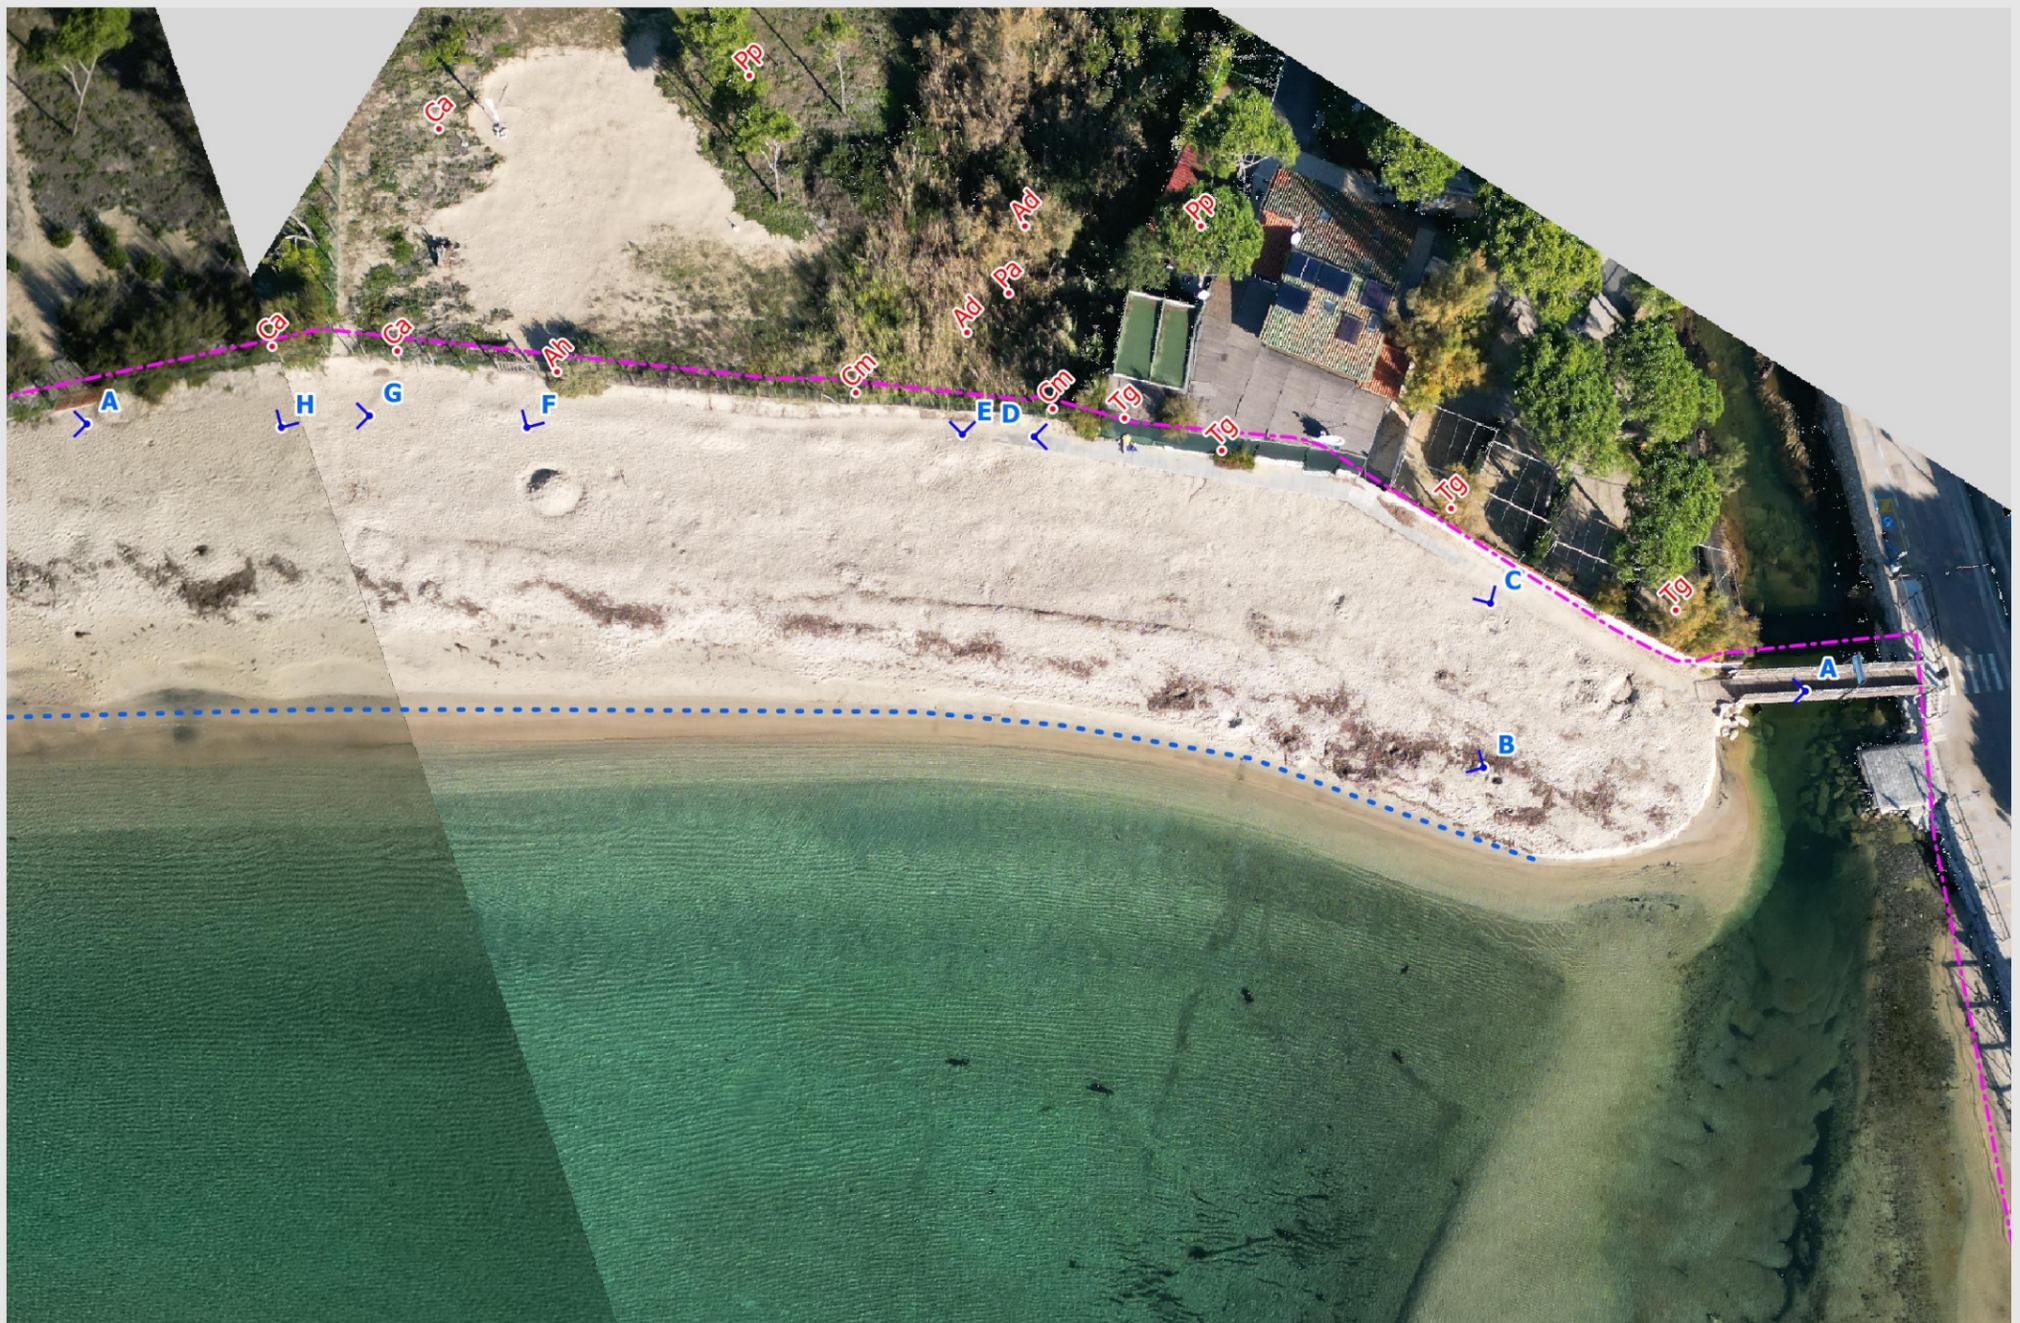
### Rilievo da foto aerea (Novembre 2024)

Sigla	Specie
Tg	<i>Tamarix gallica</i> L.
Cm	<i>Crithmum maritimum</i> L.
Pp	<i>Pinus pinea</i> L.
Ad	<i>Arundo donax</i> L.
Pa	<i>Phragmites australis</i> (Cav.) Trin. ex Steud.
Ah	<i>Atriplex halimus</i> L.
Ca	<i>Carpobrotus acinaciformis</i> (L.) L. Bolus

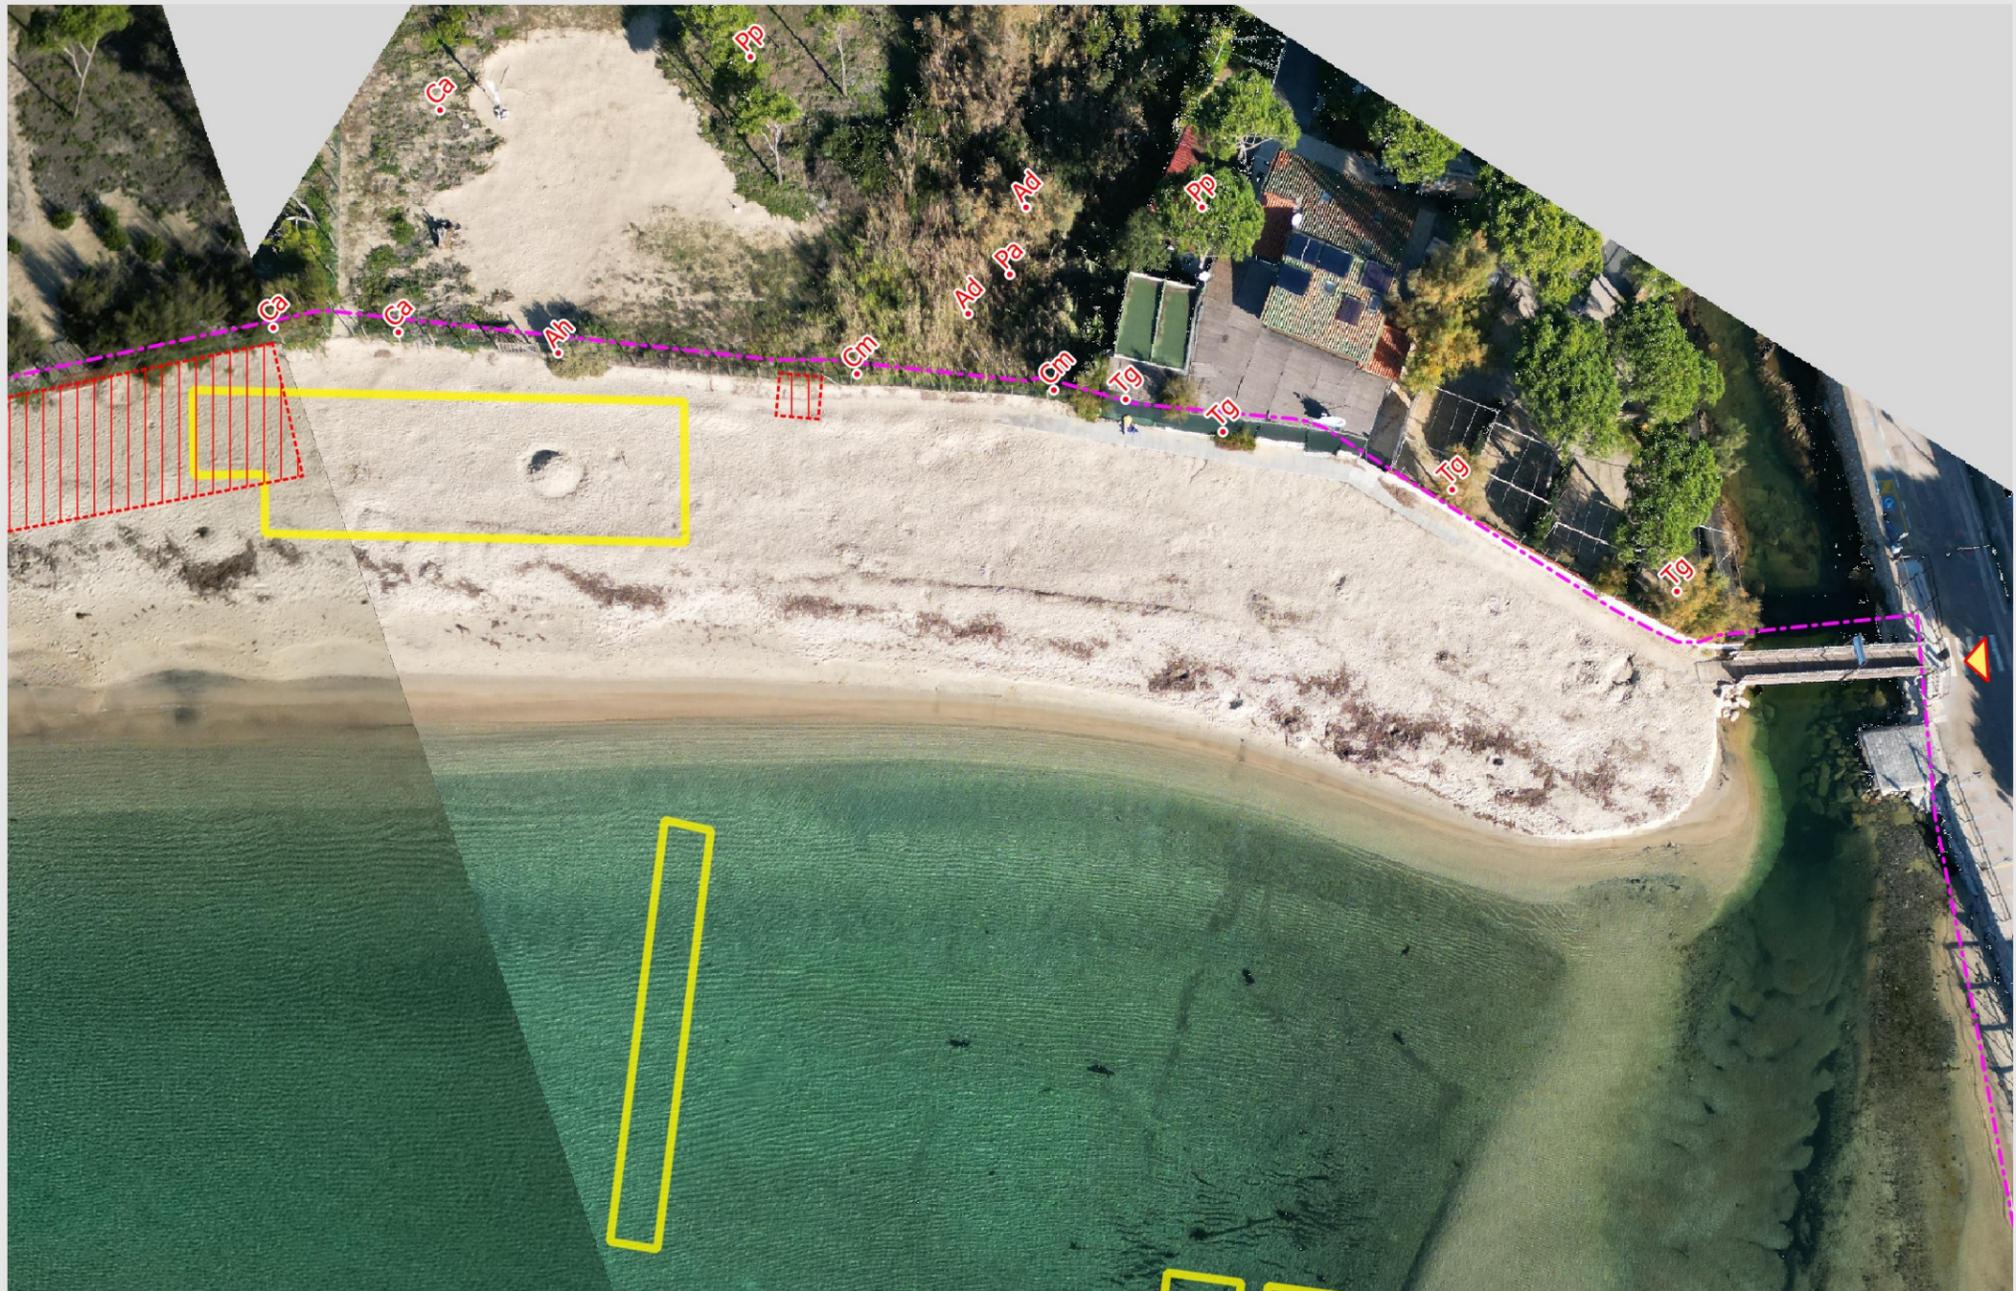
P.U.A. Stato sovrapposto e rilievo da foto aerea (Novembre 2024)

Concessioni - Stato attuale

Concessioni - Previsione P.U.A.

Accessi all'arenile - Stato attuale

Accessi all'arenile - Previsione P.U.A.

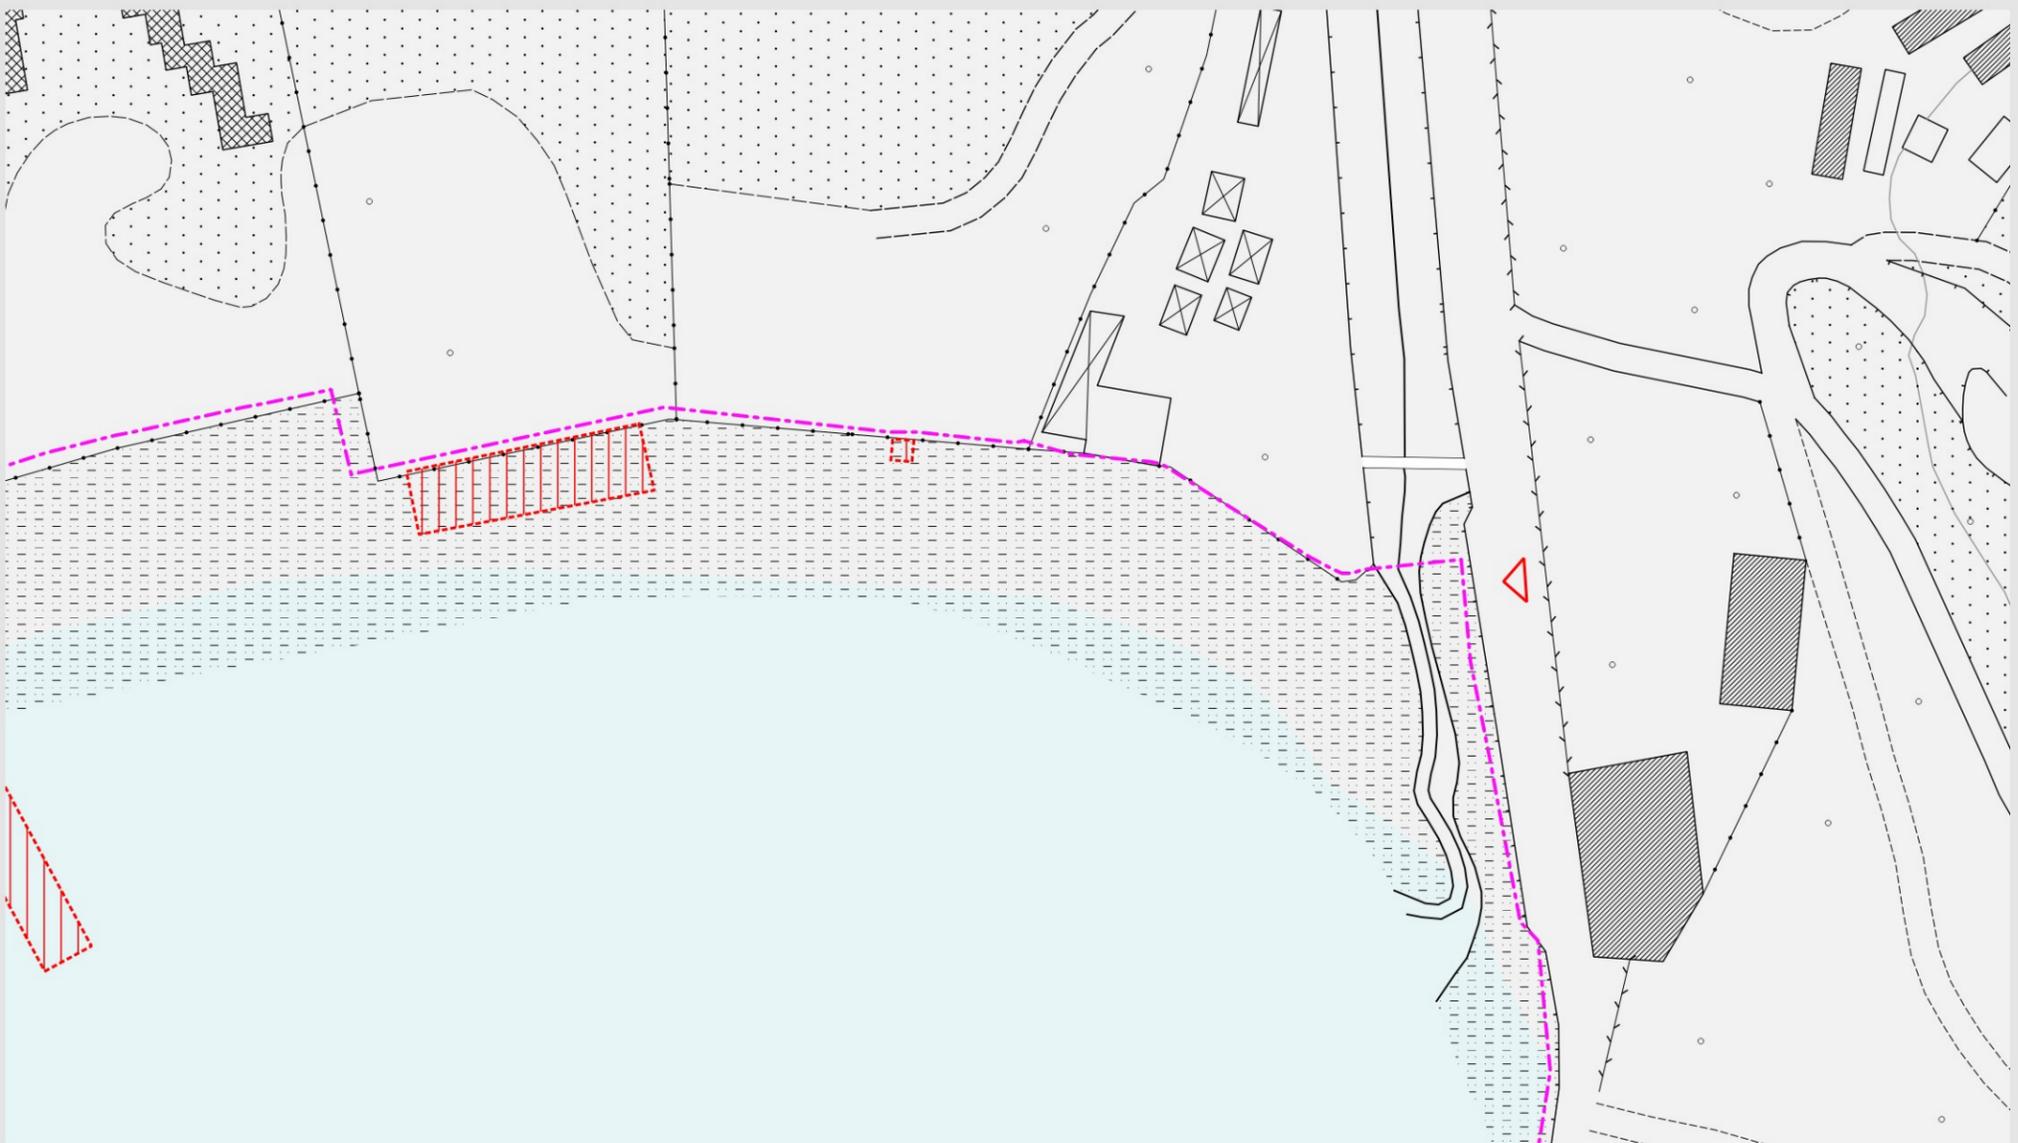
### Misure di mitigazione

( Vedi Capitolo mitigazioni da VINCA - misure da V.1 a V.26 )

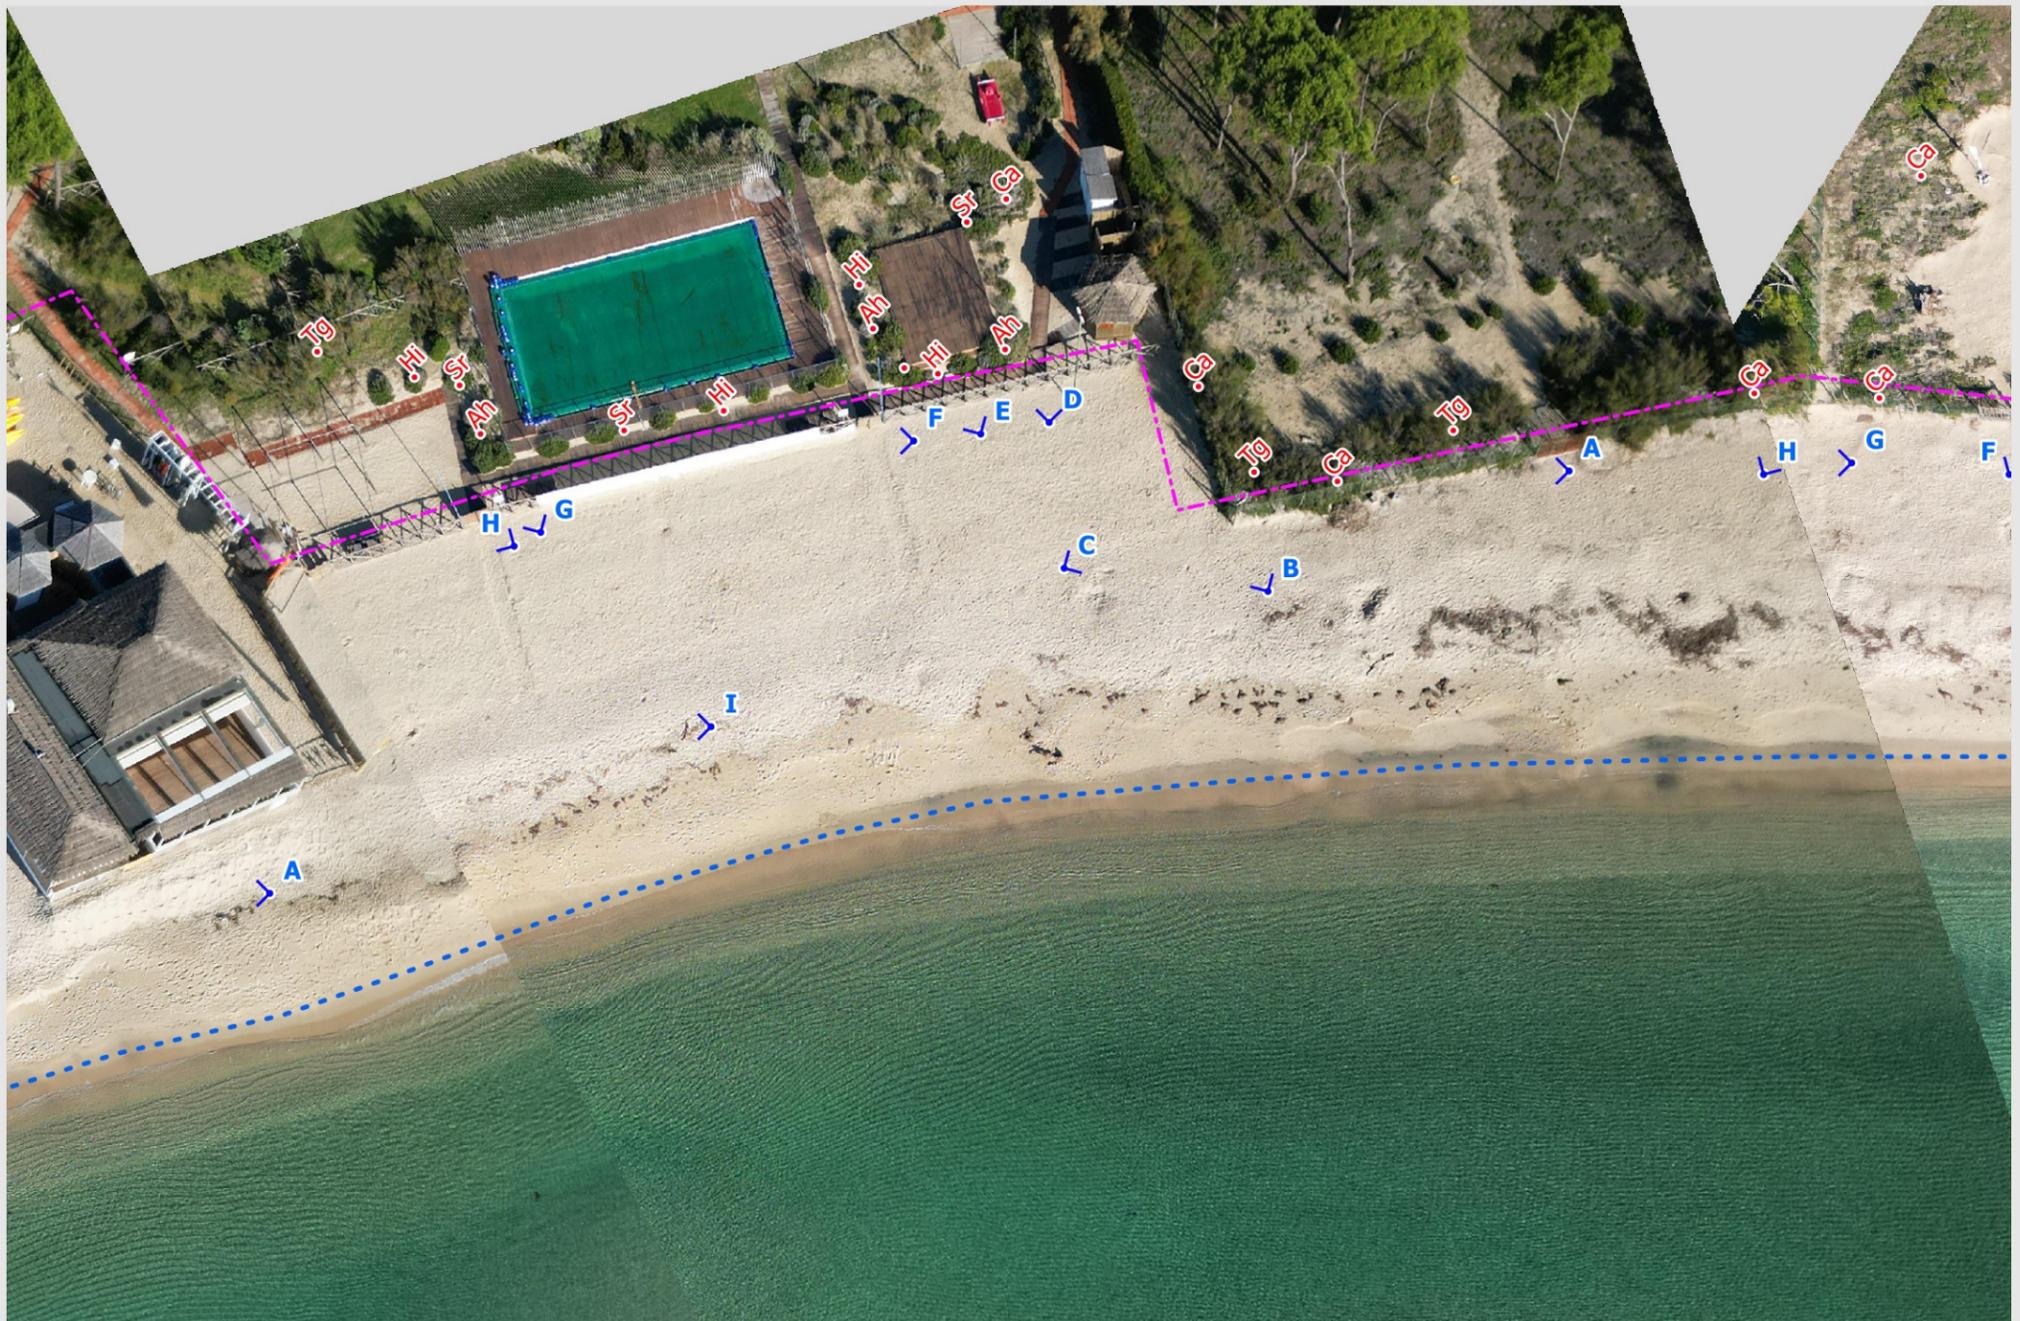
### Rilievo da foto aerea (Novembre 2024)

Sigla	Specie
Ca	<i>Carpobrotus acinaciformis</i> (L.) L.Bolus
Tg	<i>Tamarix gallica</i> L.
Sr	<i>Salvia rosmarinus</i> Spenn.
Hi	<i>Helichrysum italicum</i> (Roth) G.Don
Ah	<i>Atriplex halimus</i> L.

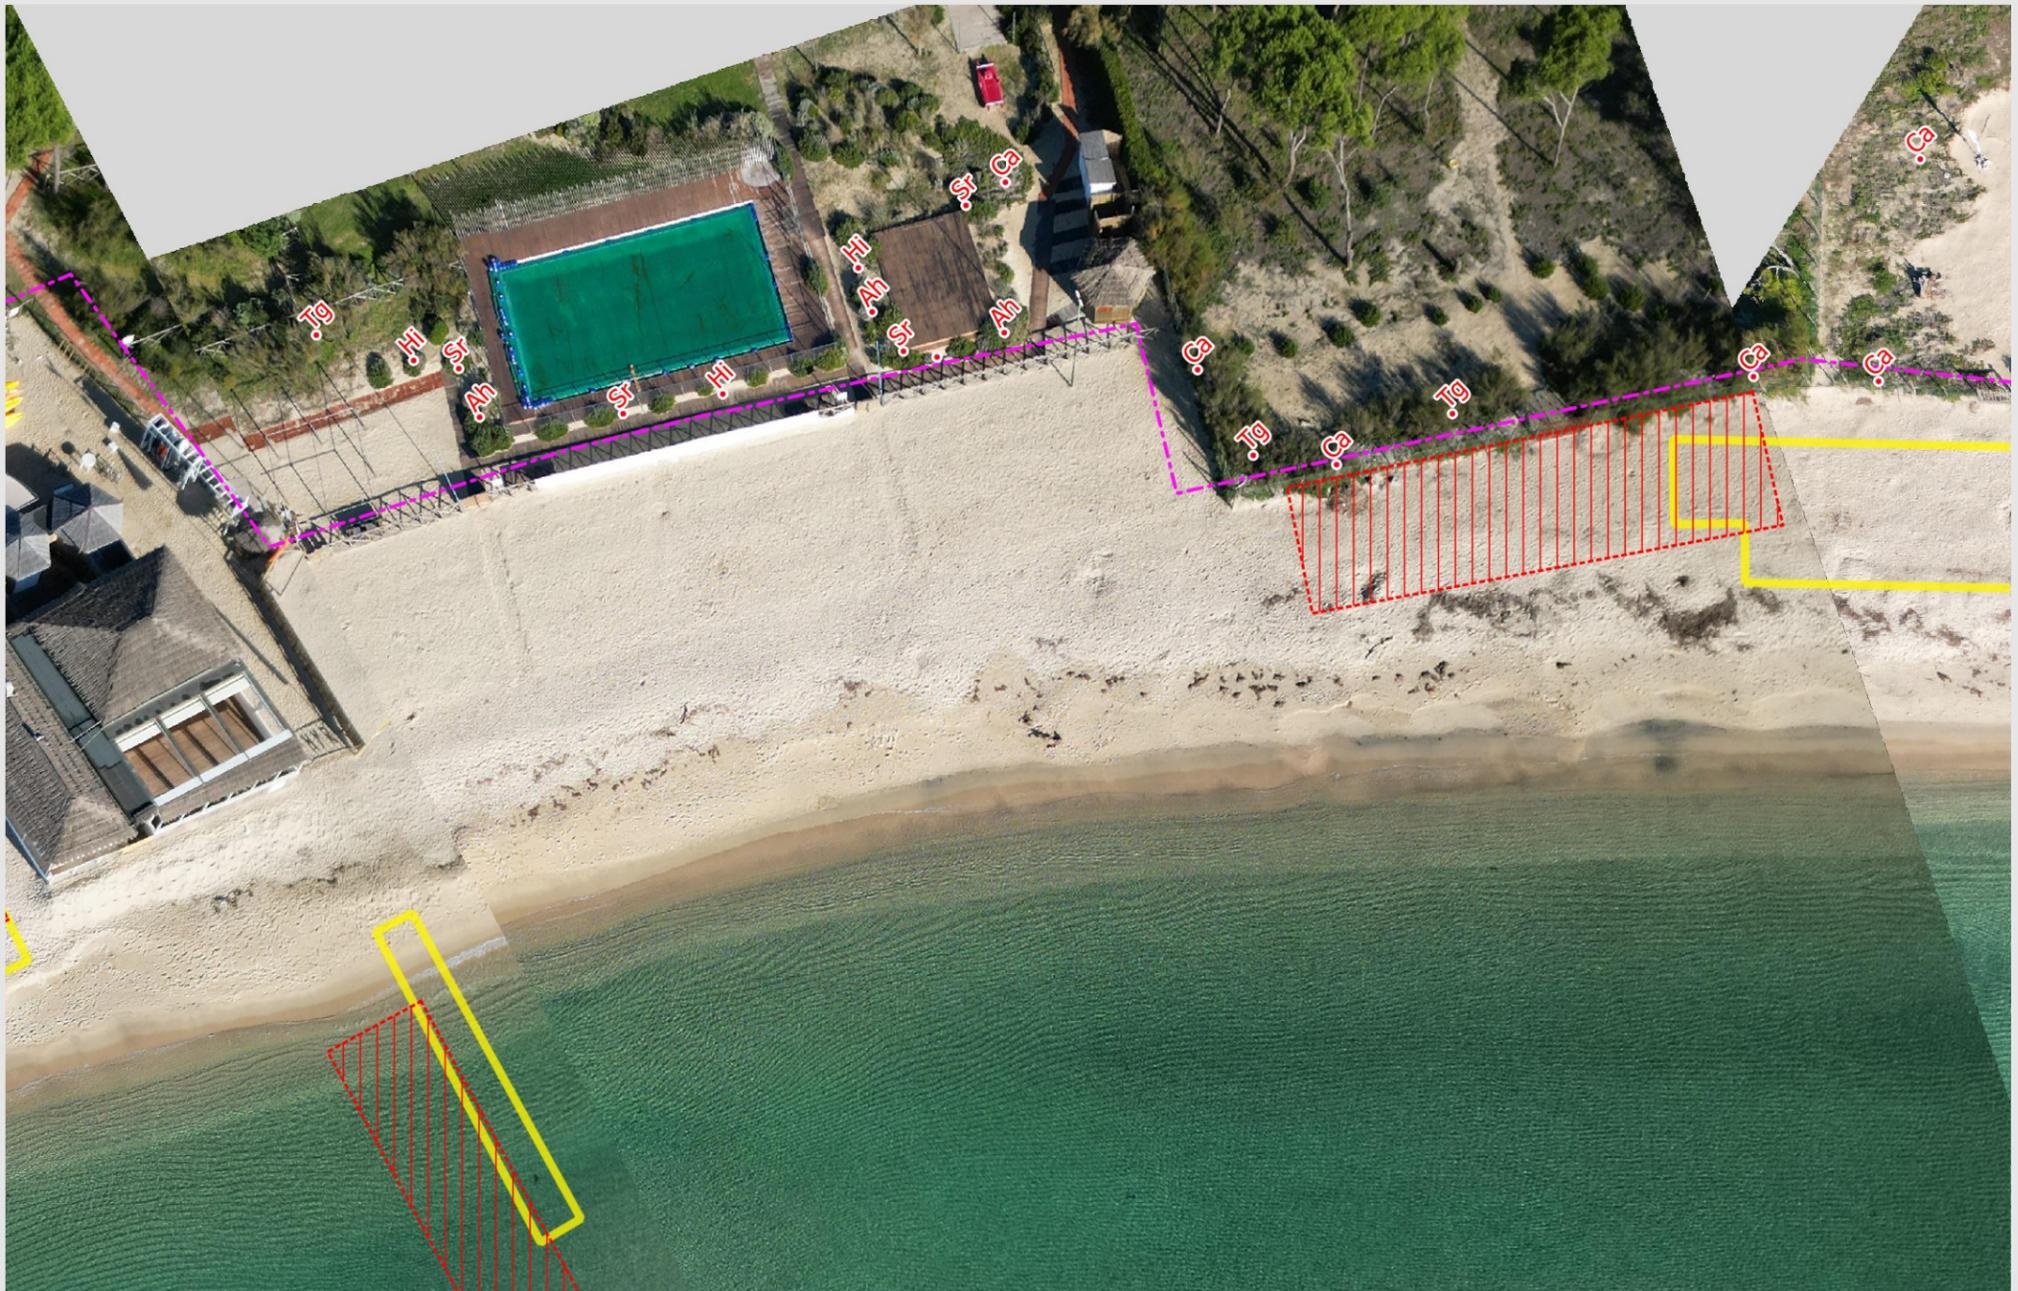
P.U.A. Stato sovrapposto e rilievo da foto aerea (Novembre 2024)

Concessioni - Stato attuale

Concessioni - Previsione P.U.A.

Accessi all'arenile - Stato attuale

Accessi all'arenile - Previsione P.U.A.

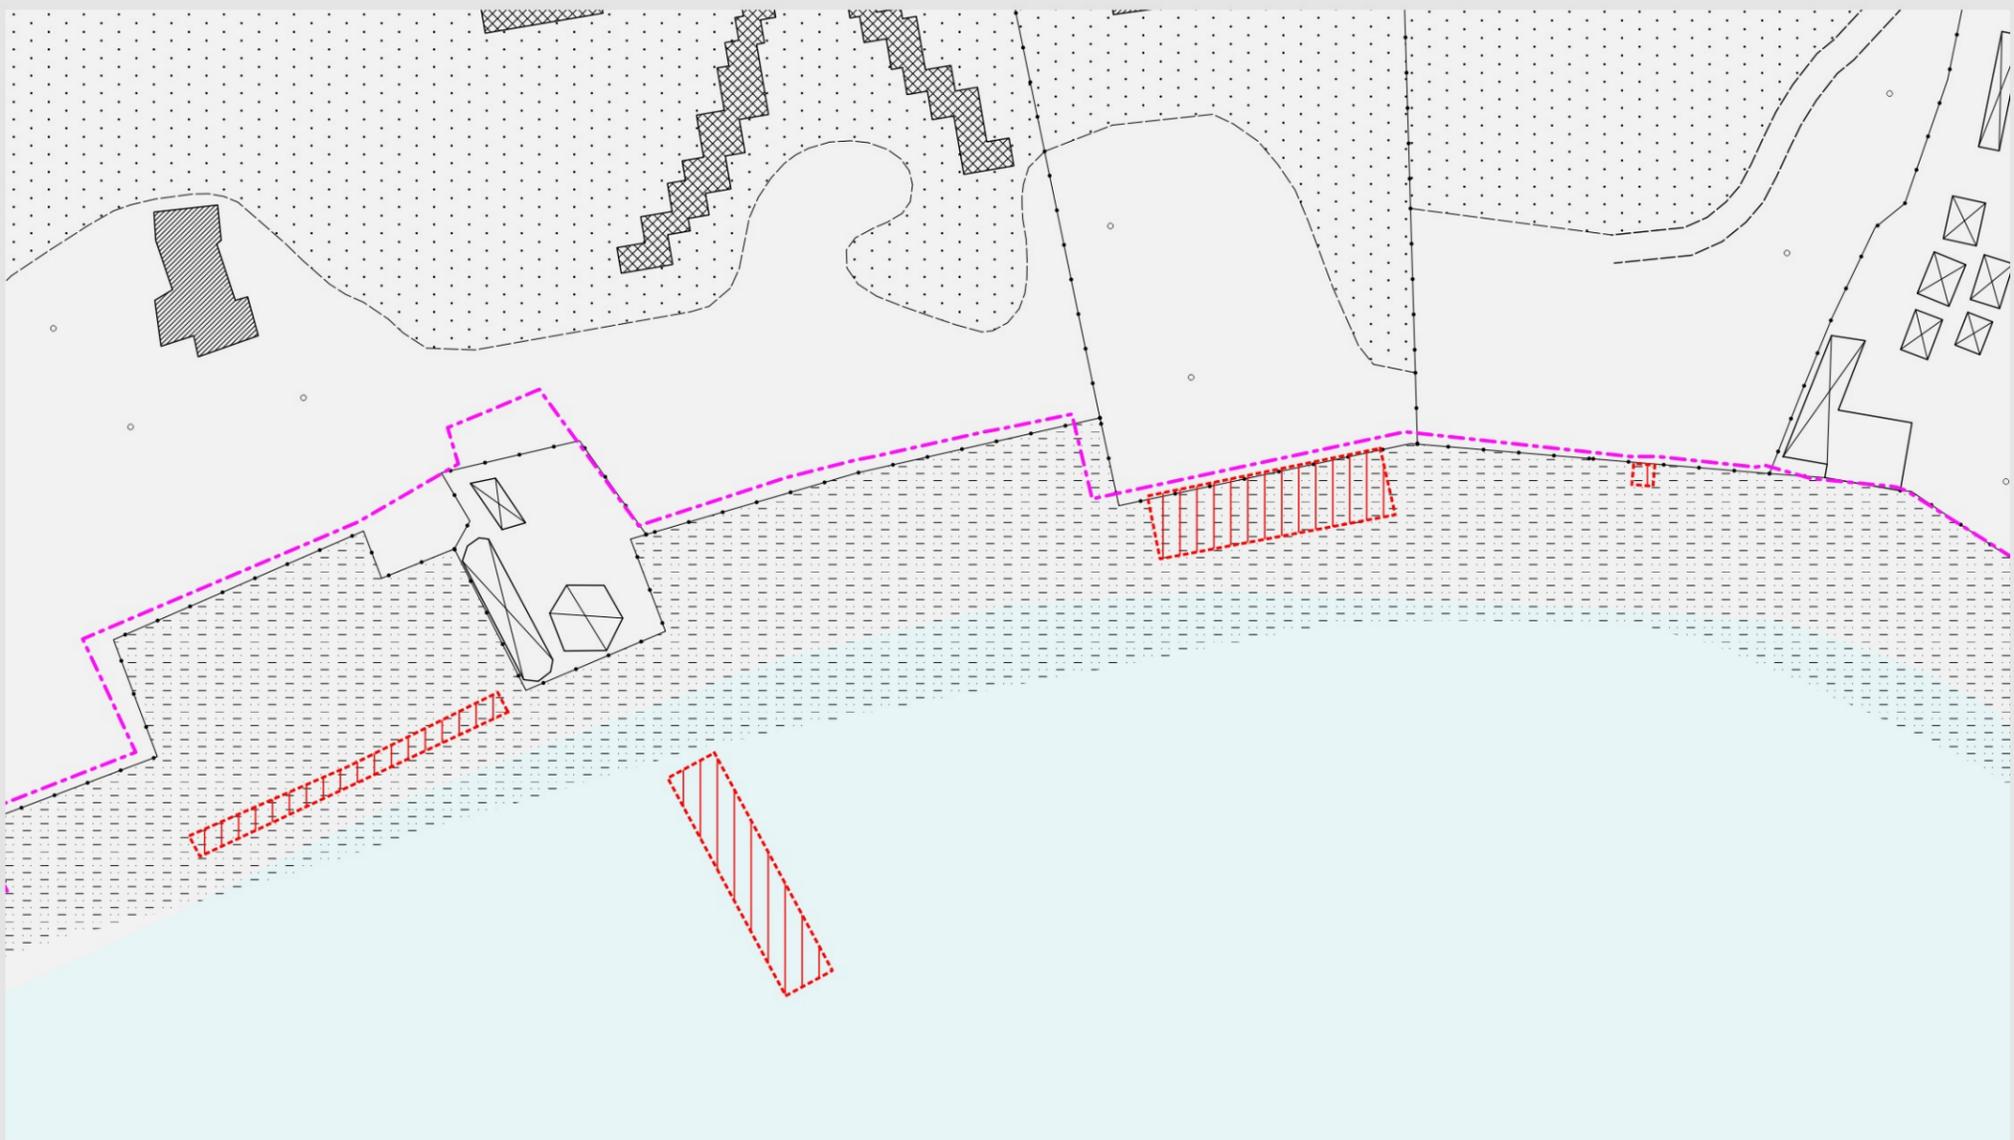
### Misure di mitigazione

( Vedi Capitolo mitigazioni da VINCA - misure da V.1 a V.26 )

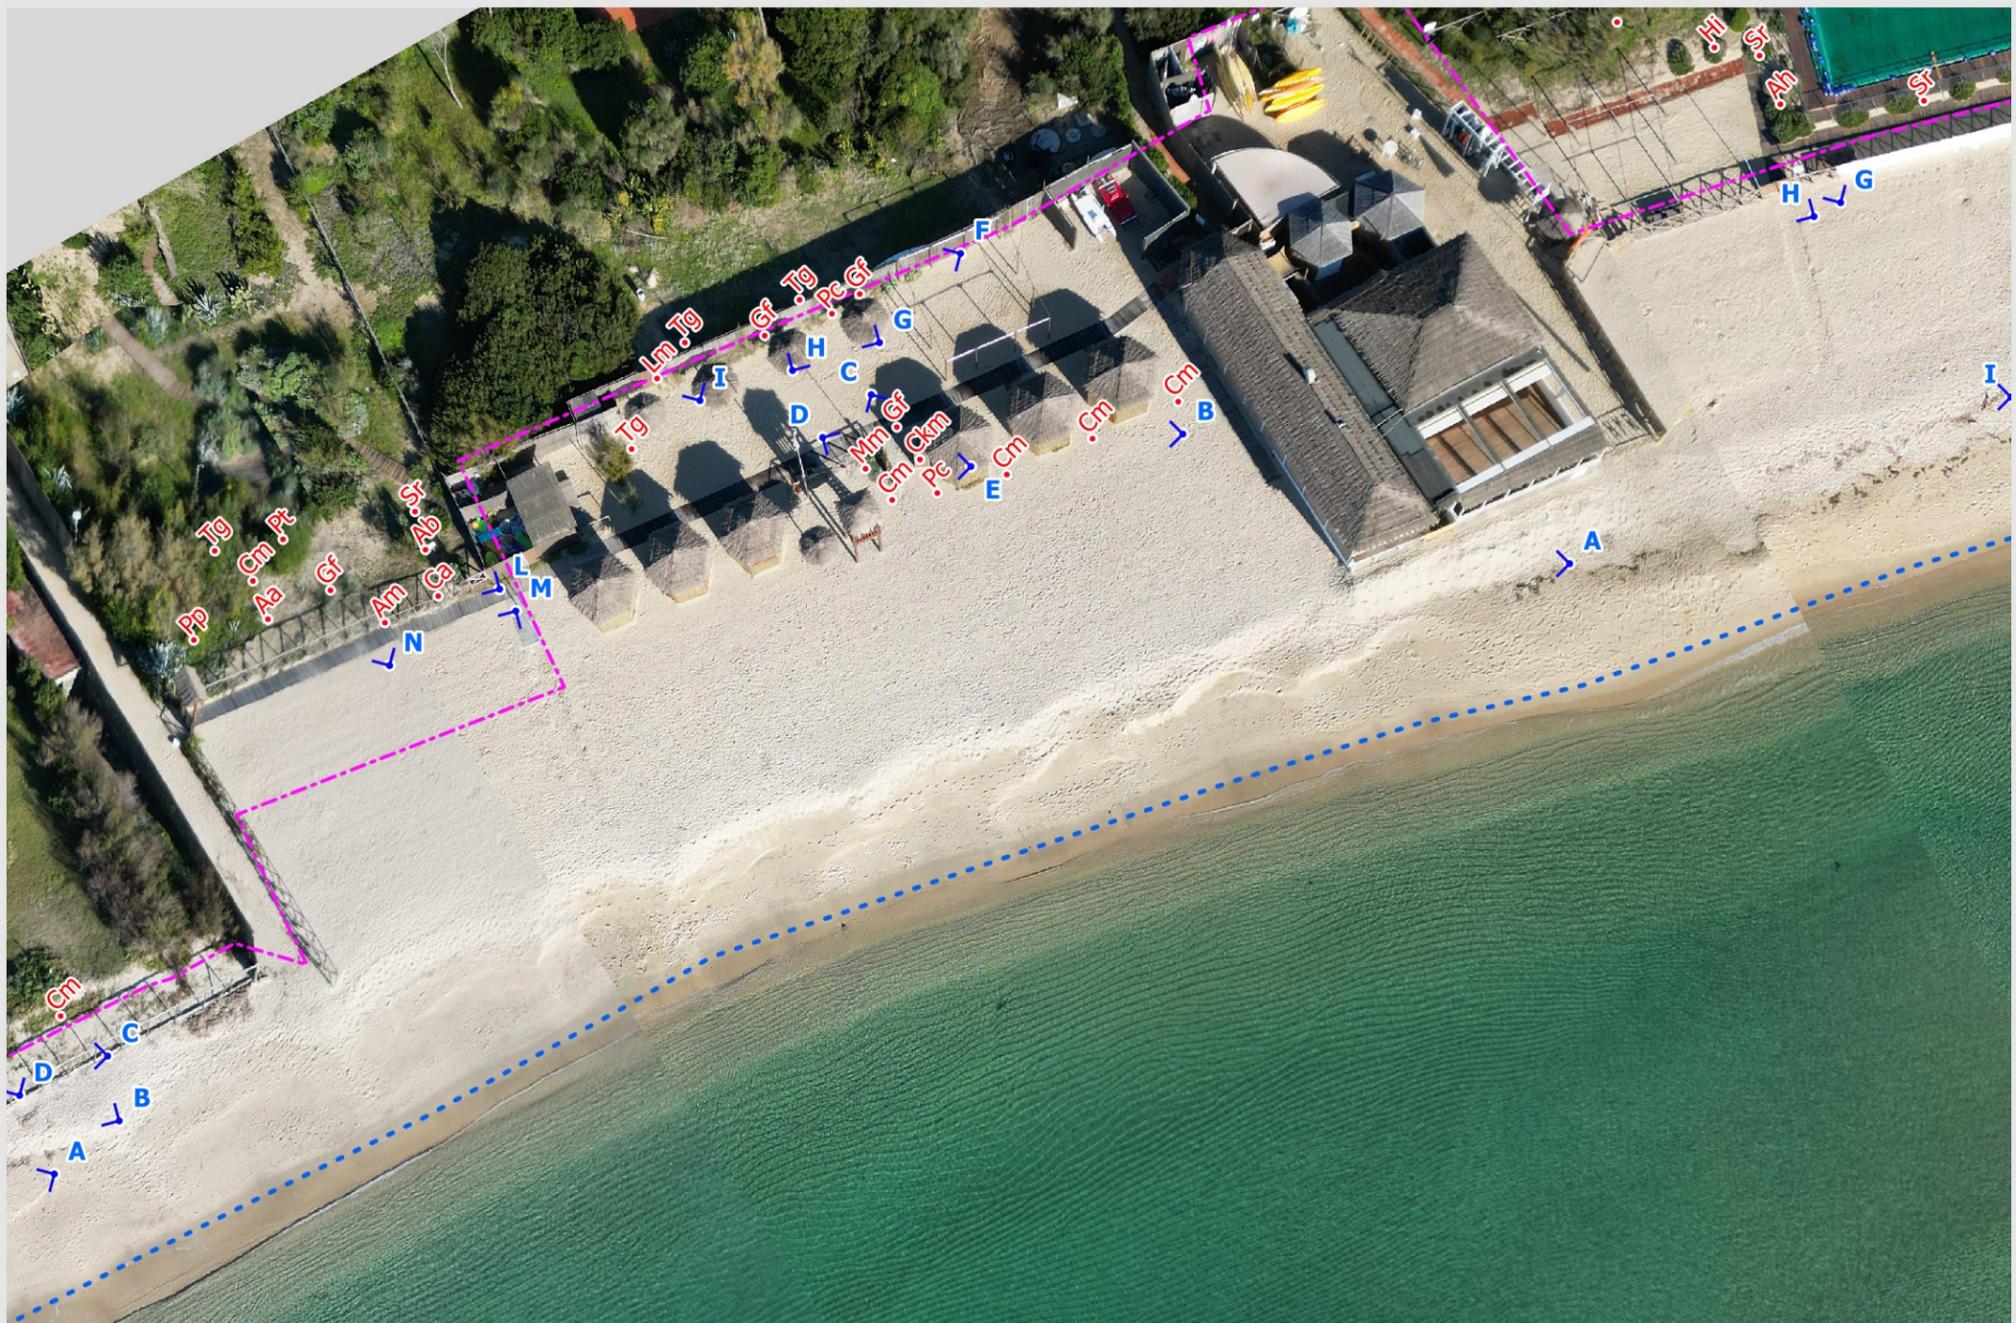
### Rilievo da foto aerea (Novembre 2024)

Sigla	Specie
Sr	<i>Salvia rosmarinus</i> Spenn.
Ah	<i>Atriplex halimus</i> L.
Hi	<i>Helichrysum italicum</i> (Roth) G. Don
Tg	<i>Tamarix gallica</i> L.
Cm	<i>Crithmum maritimum</i> L.
Mm	<i>Medicago marina</i> L.
Gf	<i>Glaucium flavum</i> Crantz
Pc	<i>Plantago coronopus</i> L.
Am	<i>Anthemis maritima</i> L. subsp. <i>maritima</i>

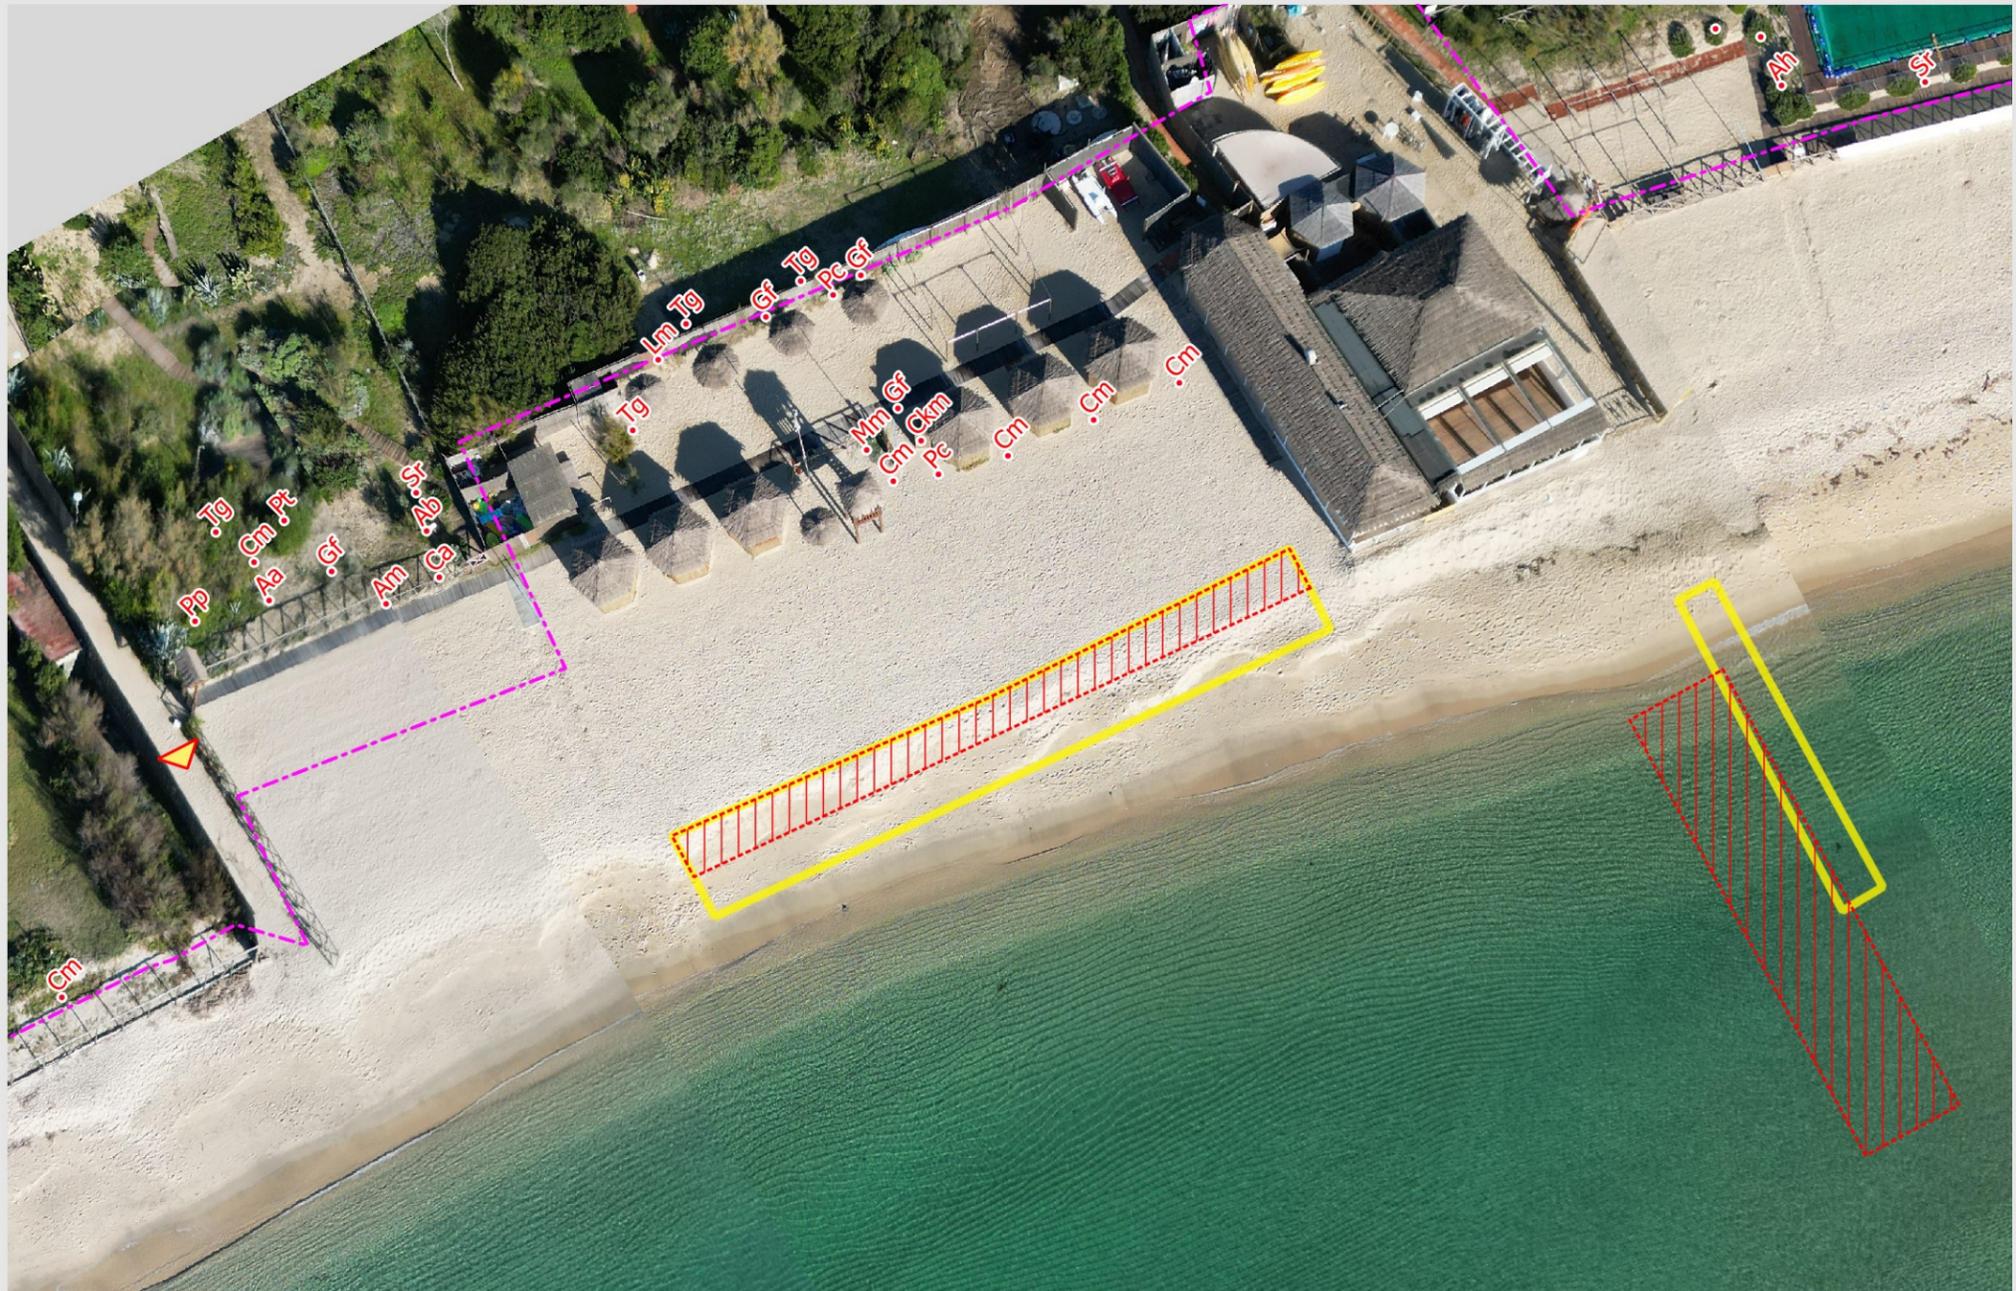
P.U.A. Stato sovrapposto e rilievo da foto aerea (Novembre 2024)

Concessioni - Stato attuale

Concessioni - Previsione P.U.A.

Accessi all'arenile - Stato attuale

Accessi all'arenile - Previsione P.U.A.
