## Allegato A

### SCHEDATURA DEGLI ARENILI INTERESSATI DAL P.U.A.

# ARENILE DI MARINA DI CAMPO

ZSC-ZPS "Monte Capanne e Promontorio dell'Enfola"

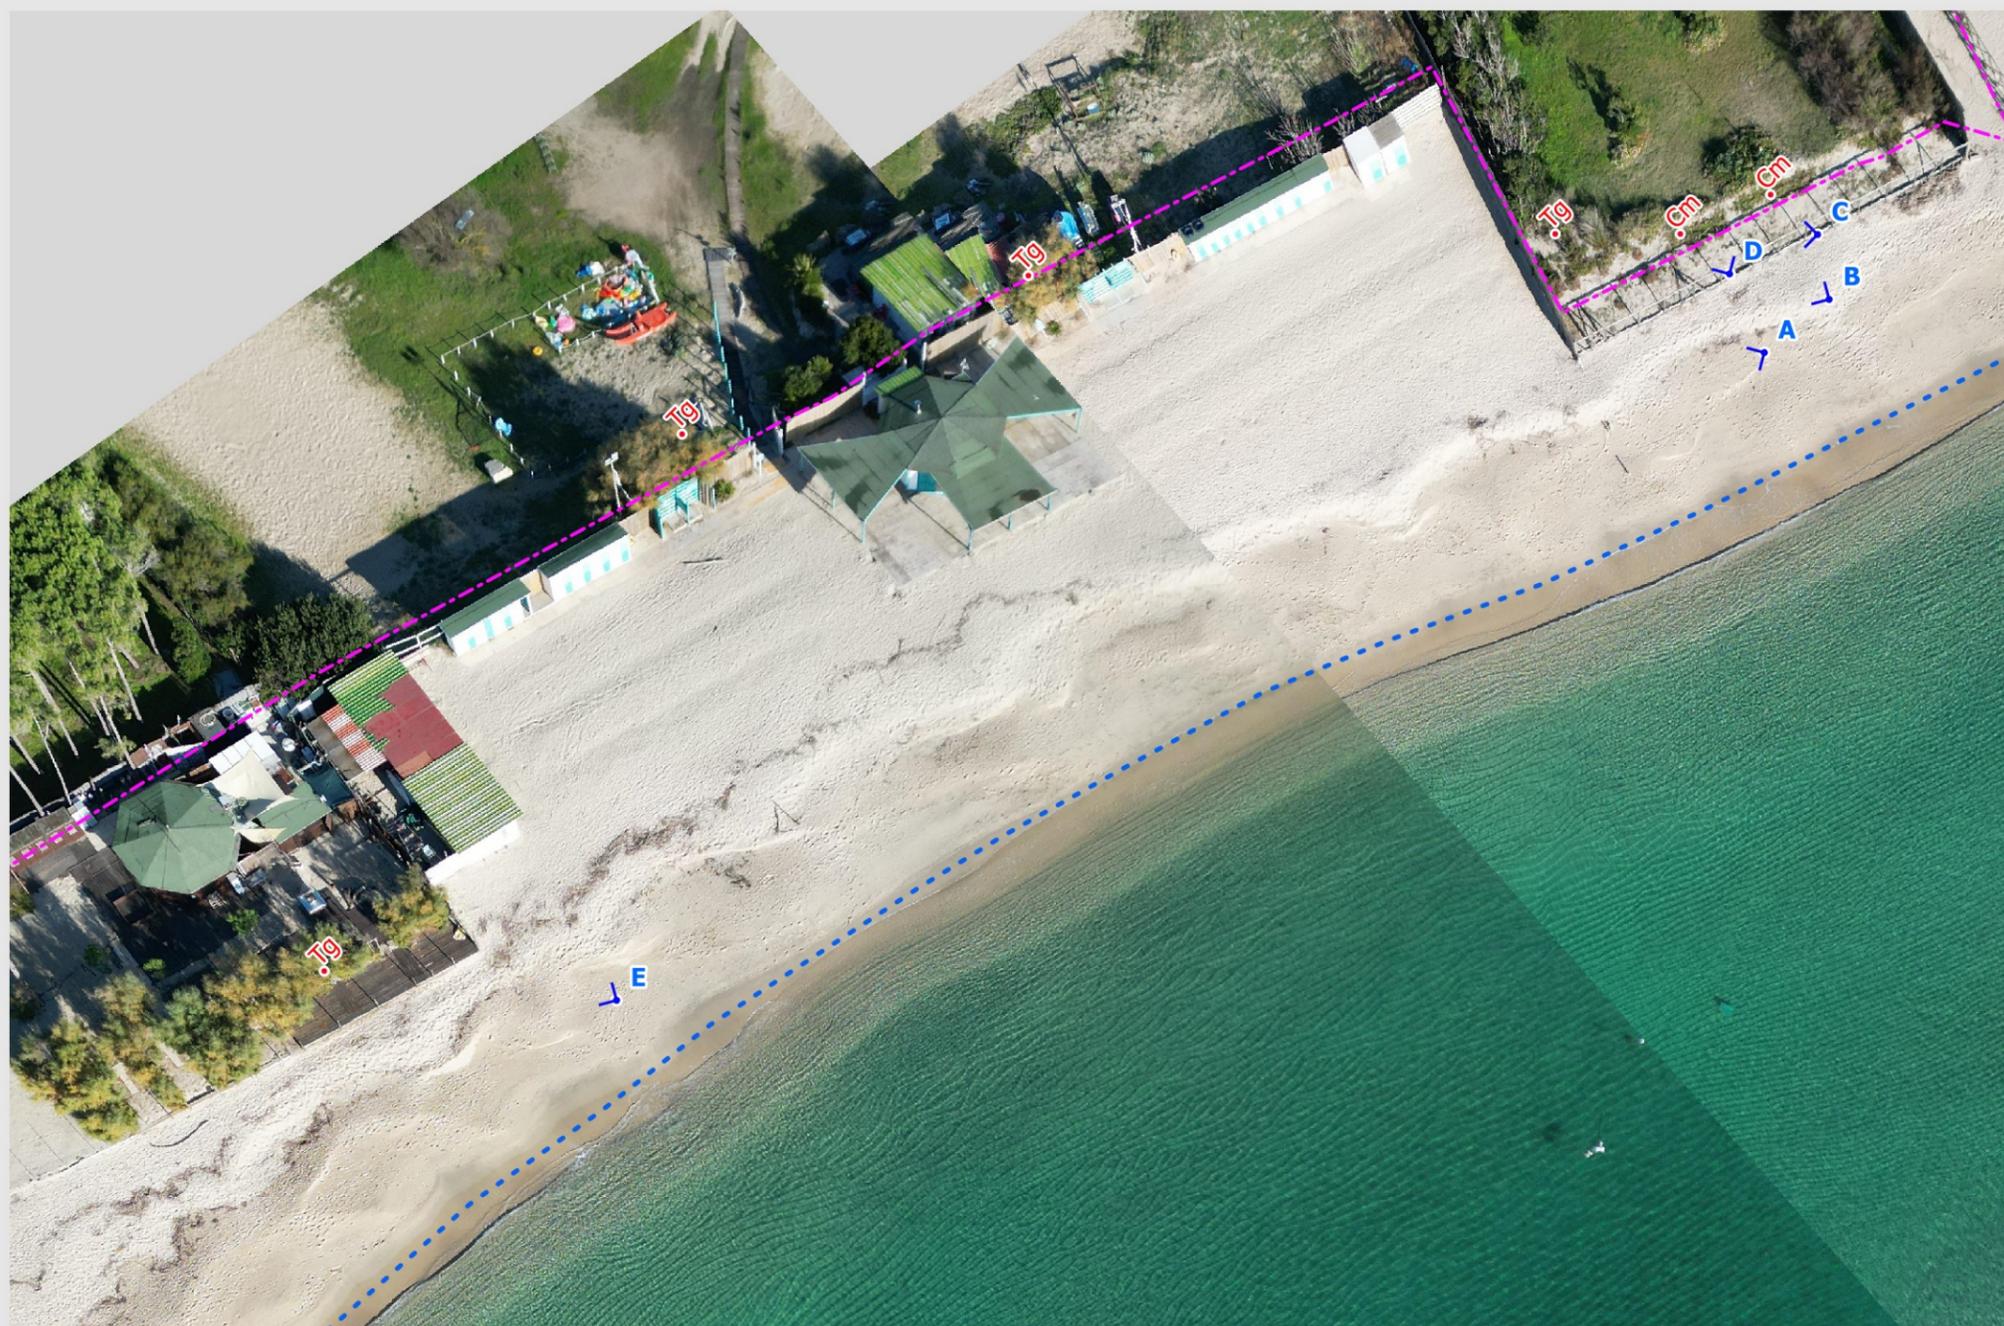
### Rilievo da foto aerea (Novembre 2024)

Sigla	Specie
Cm	<i>Crithmum maritimum</i> L.
Tg	<i>Tamarix gallica</i> L.

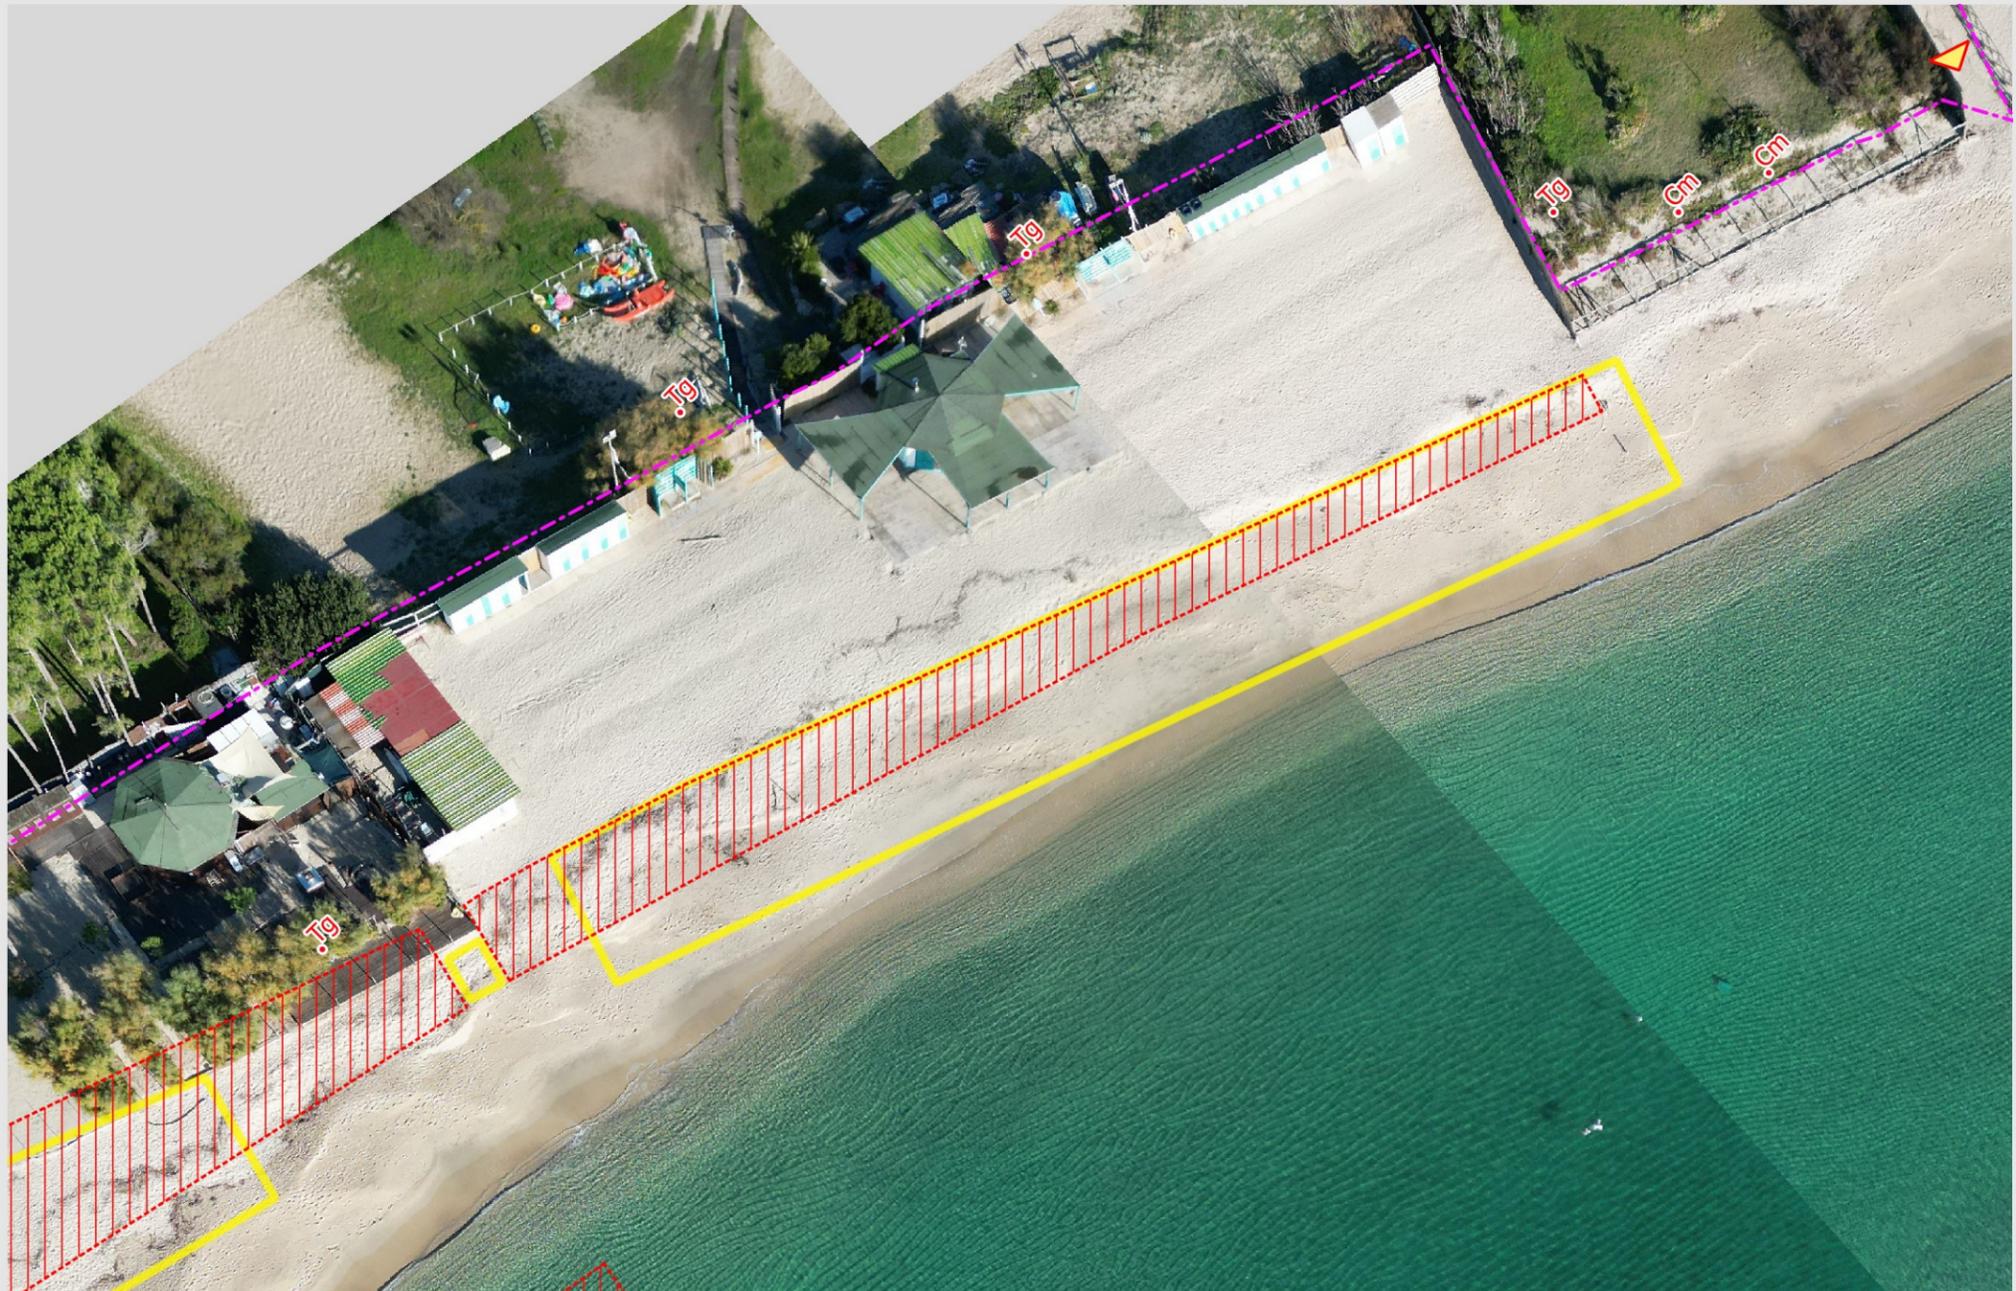
P.U.A. Stato sovrapposto e rilievo da foto aerea (Novembre 2024)

Concessioni - Stato attuale

Concessioni - Previsione P.U.A.

Accessi all'arenile - Stato attuale

Accessi all'arenile - Previsione P.U.A.

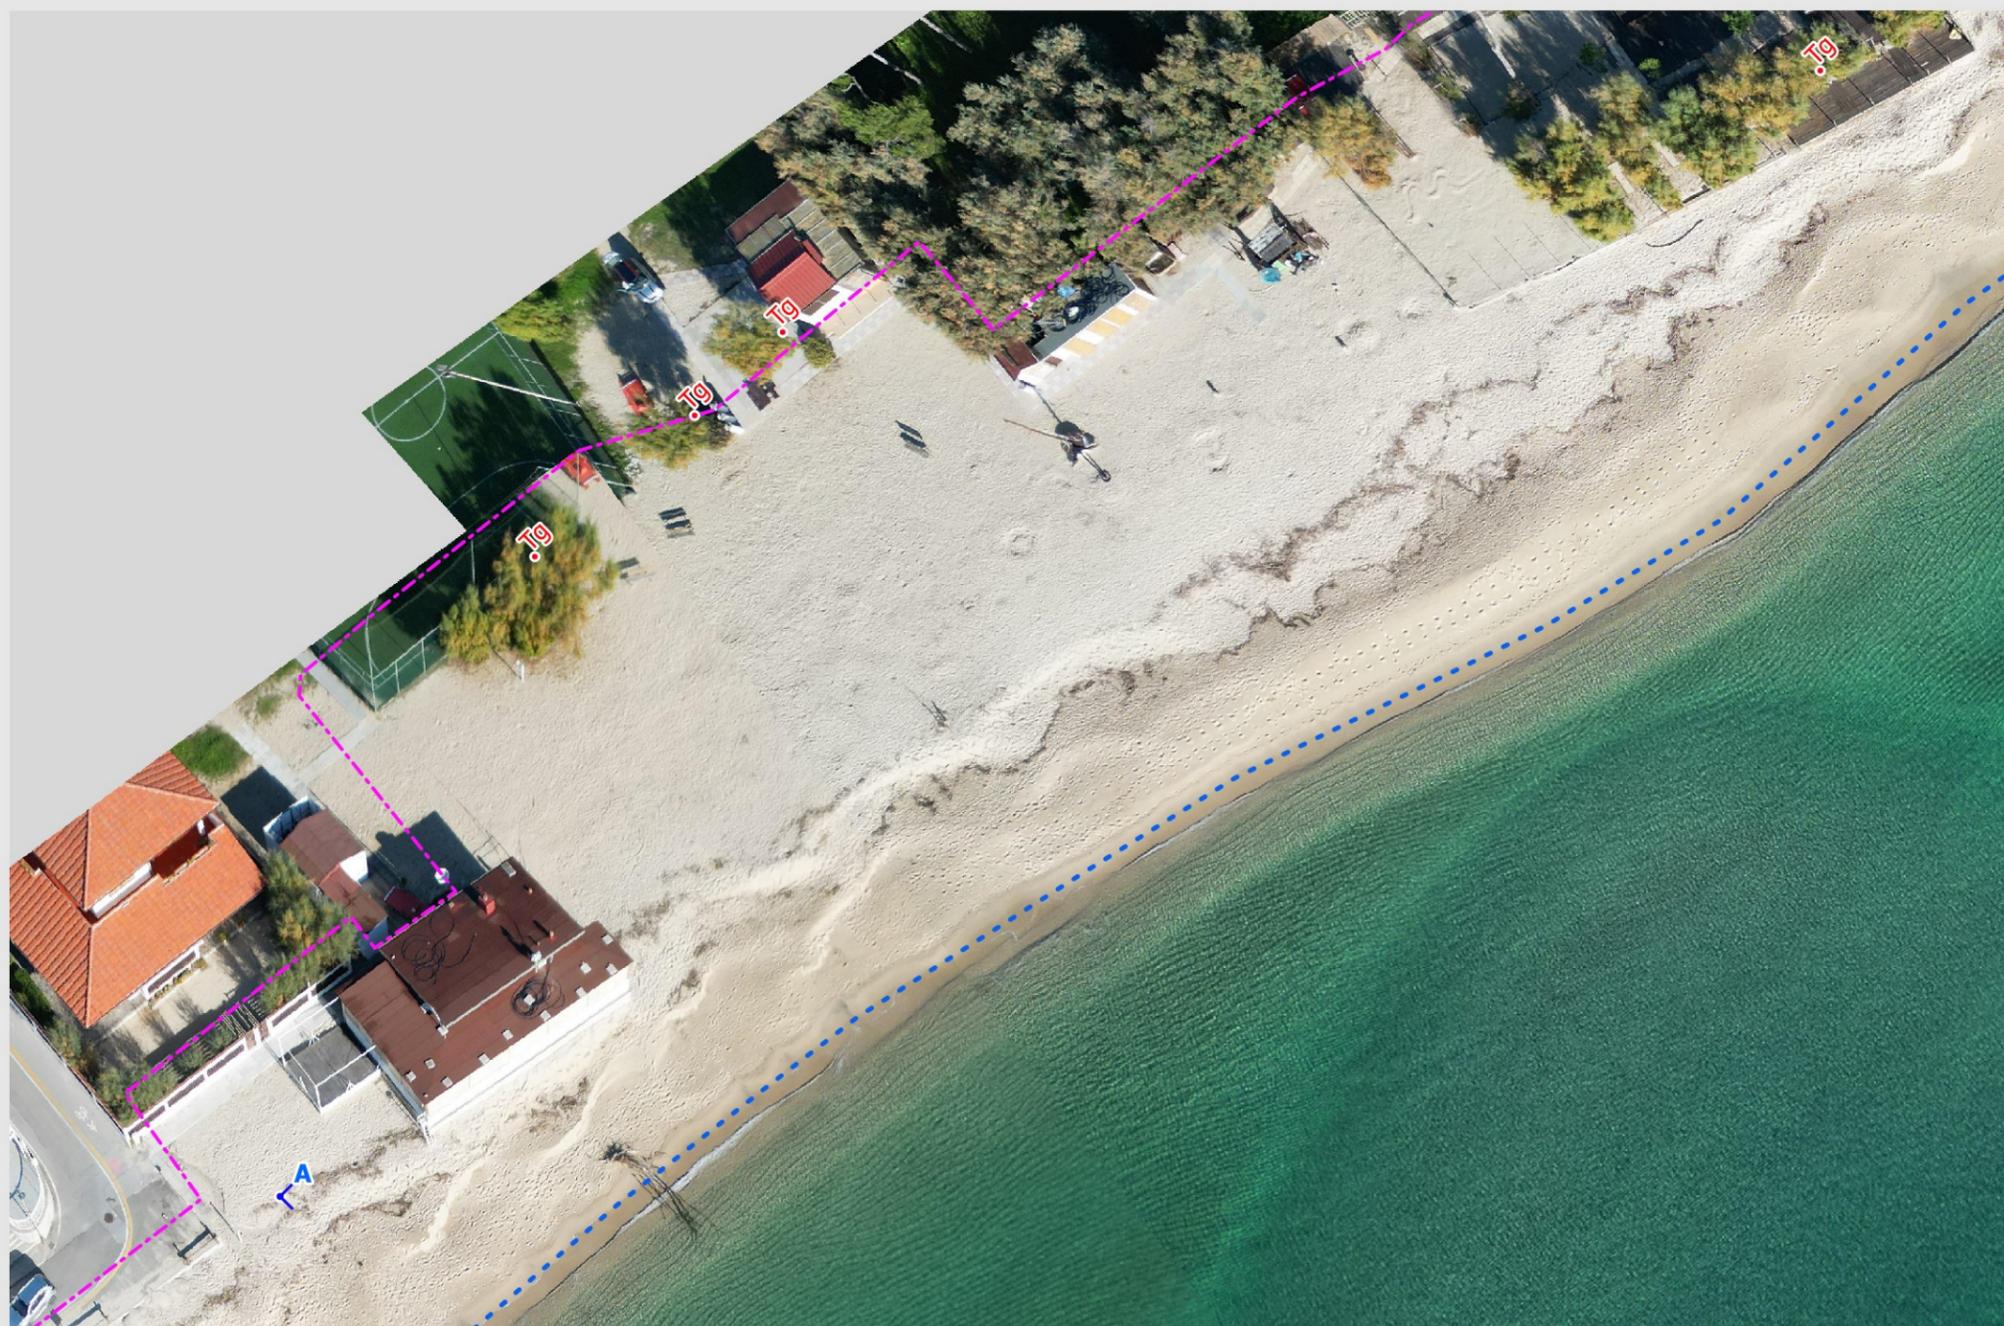
### Rilievo da foto aerea (Novembre 2024)

Sigla	Specie
Tg	<i>Tamarix gallica L.</i>

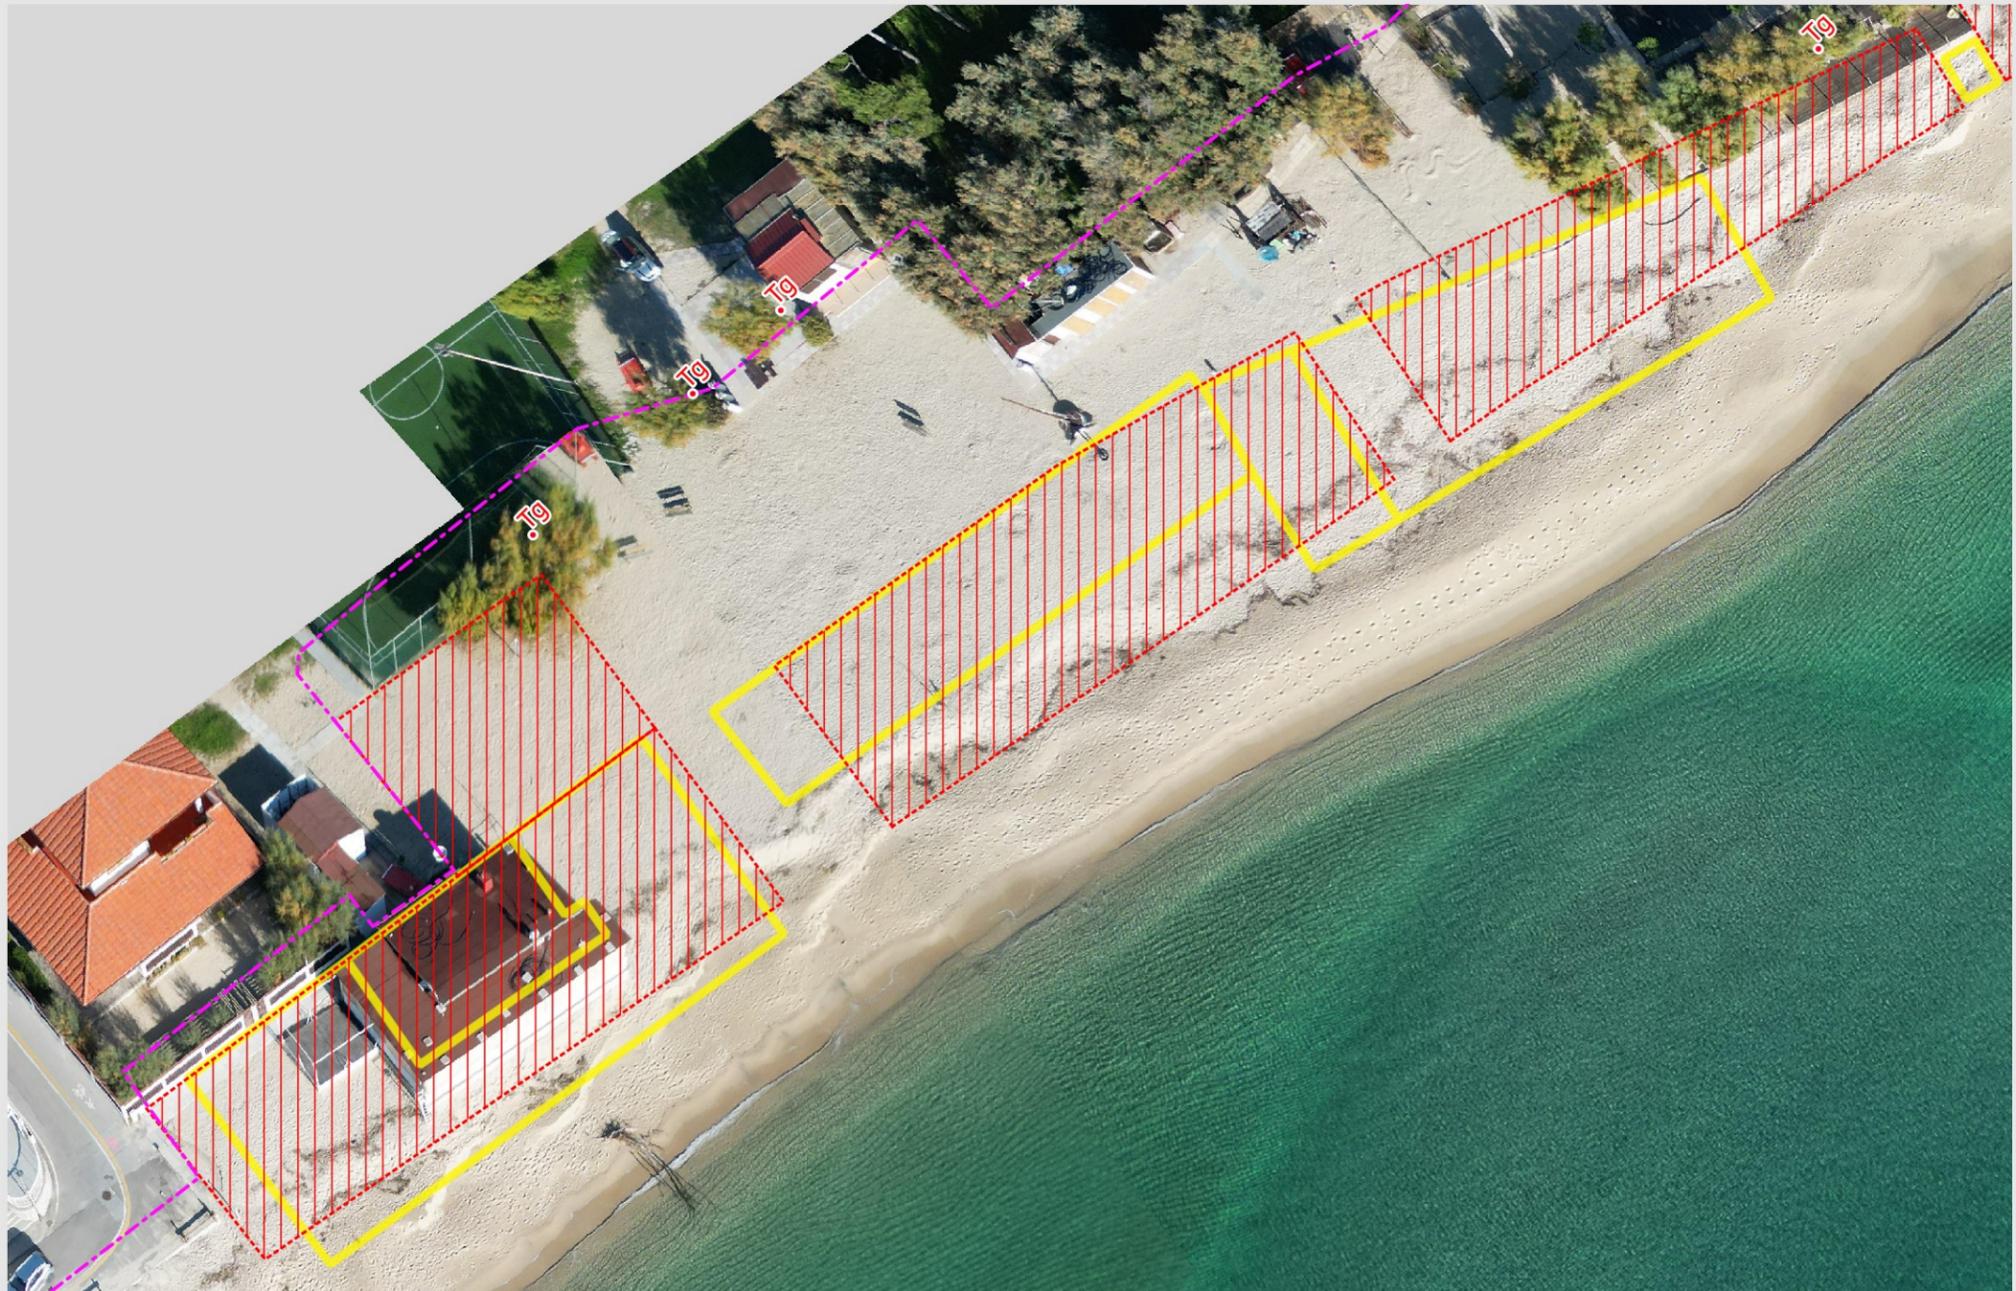
P.U.A. Stato sovrapposto e rilievo da foto aerea (Novembre 2024)

Concessioni - Stato attuale

Concessioni - Previsione P.U.A.

Accessi all'arenile - Stato attuale

Accessi all'arenile - Previsione P.U.A.

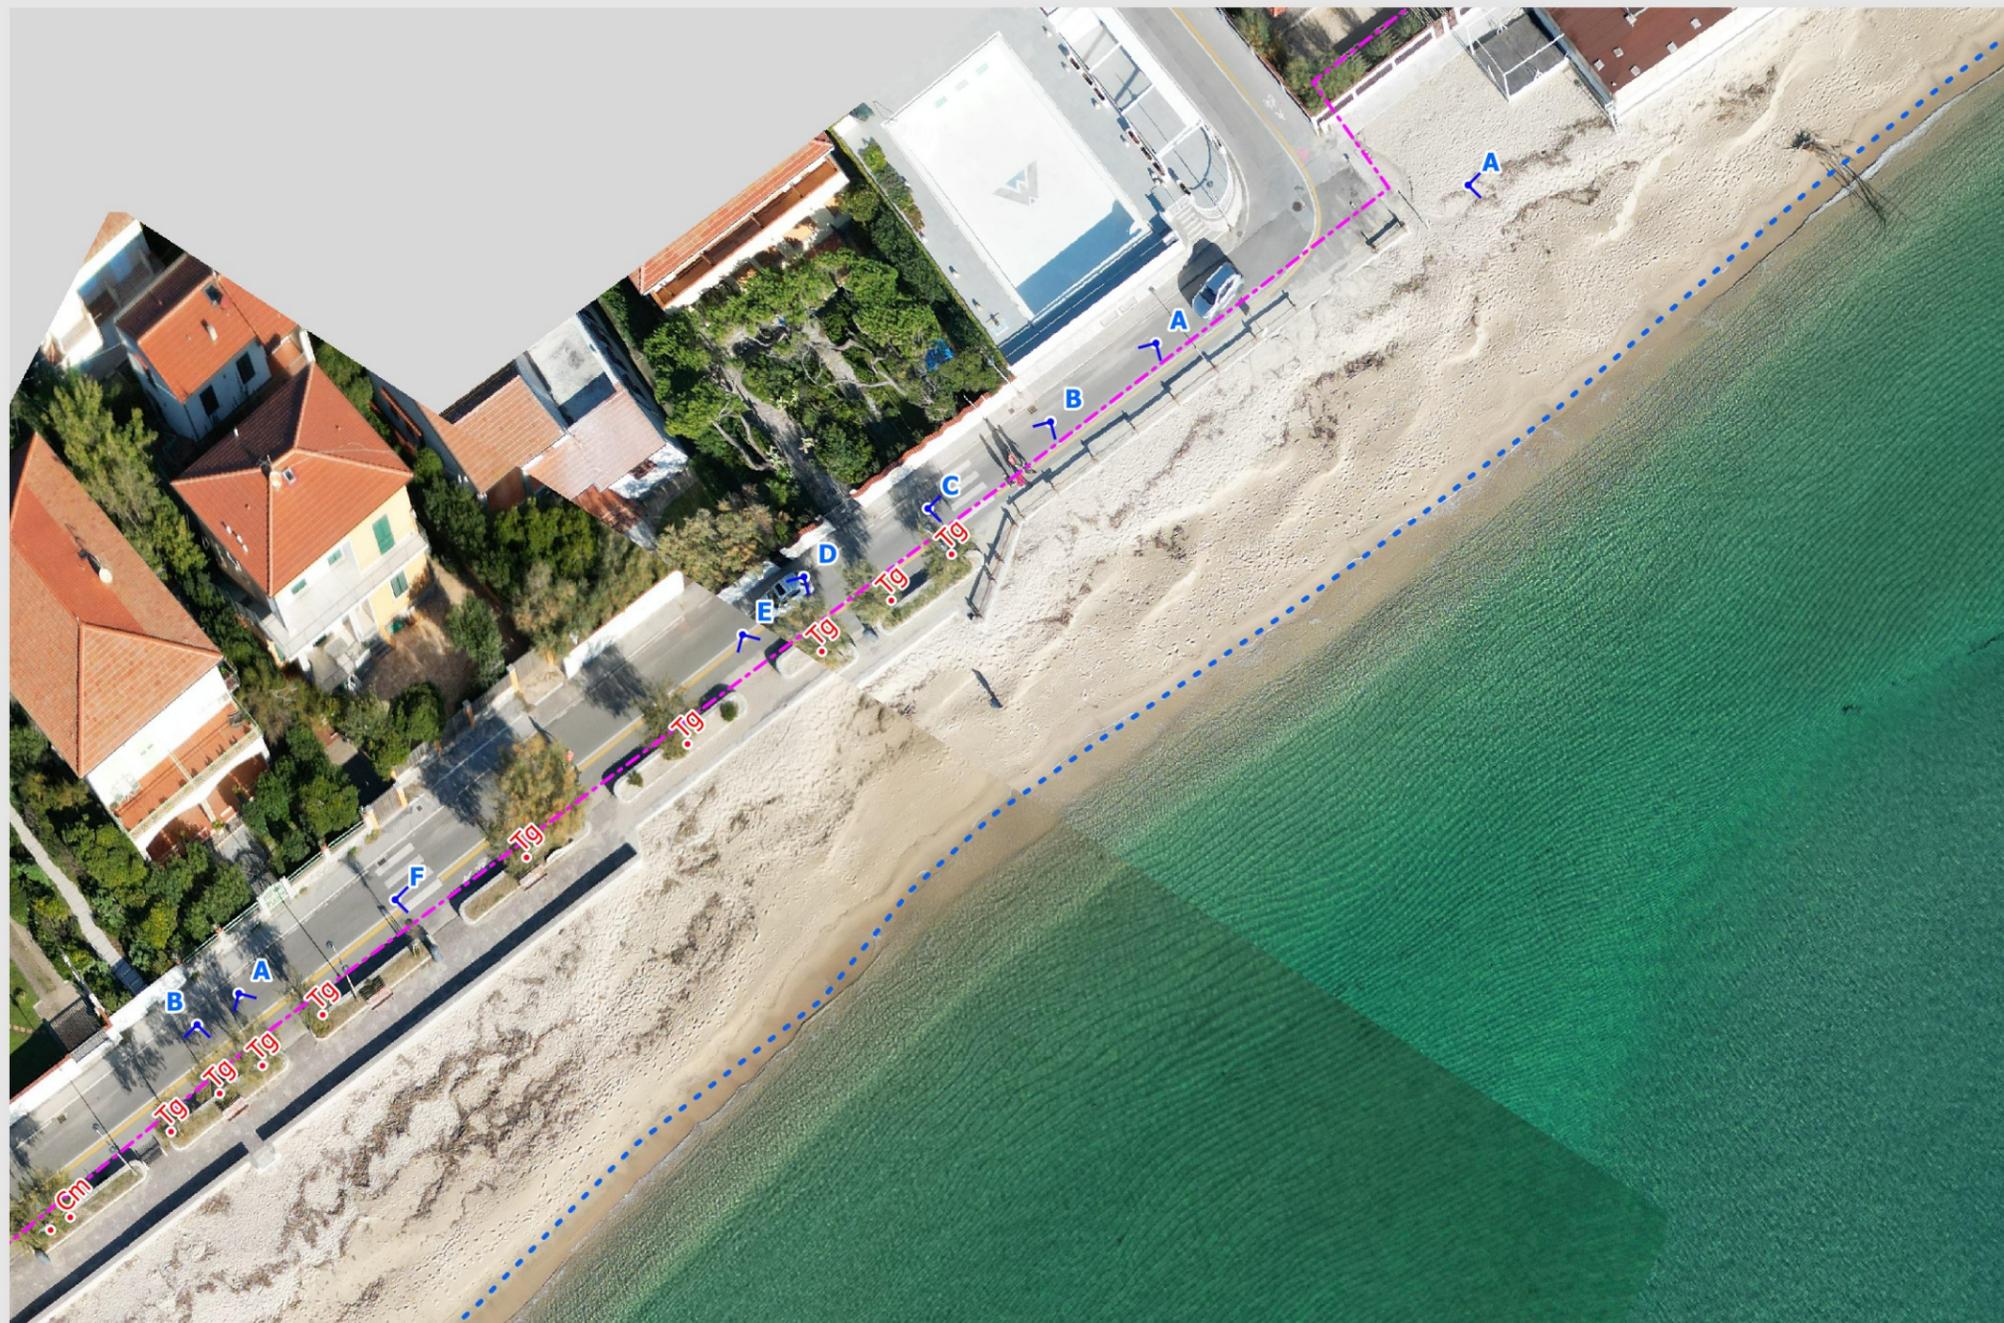
### Rilievo da foto aerea (Novembre 2024)

Sigla	Specie
Tg	<i>Tamarix gallica</i> L.
Cm	<i>Crithmum maritimum</i> L.

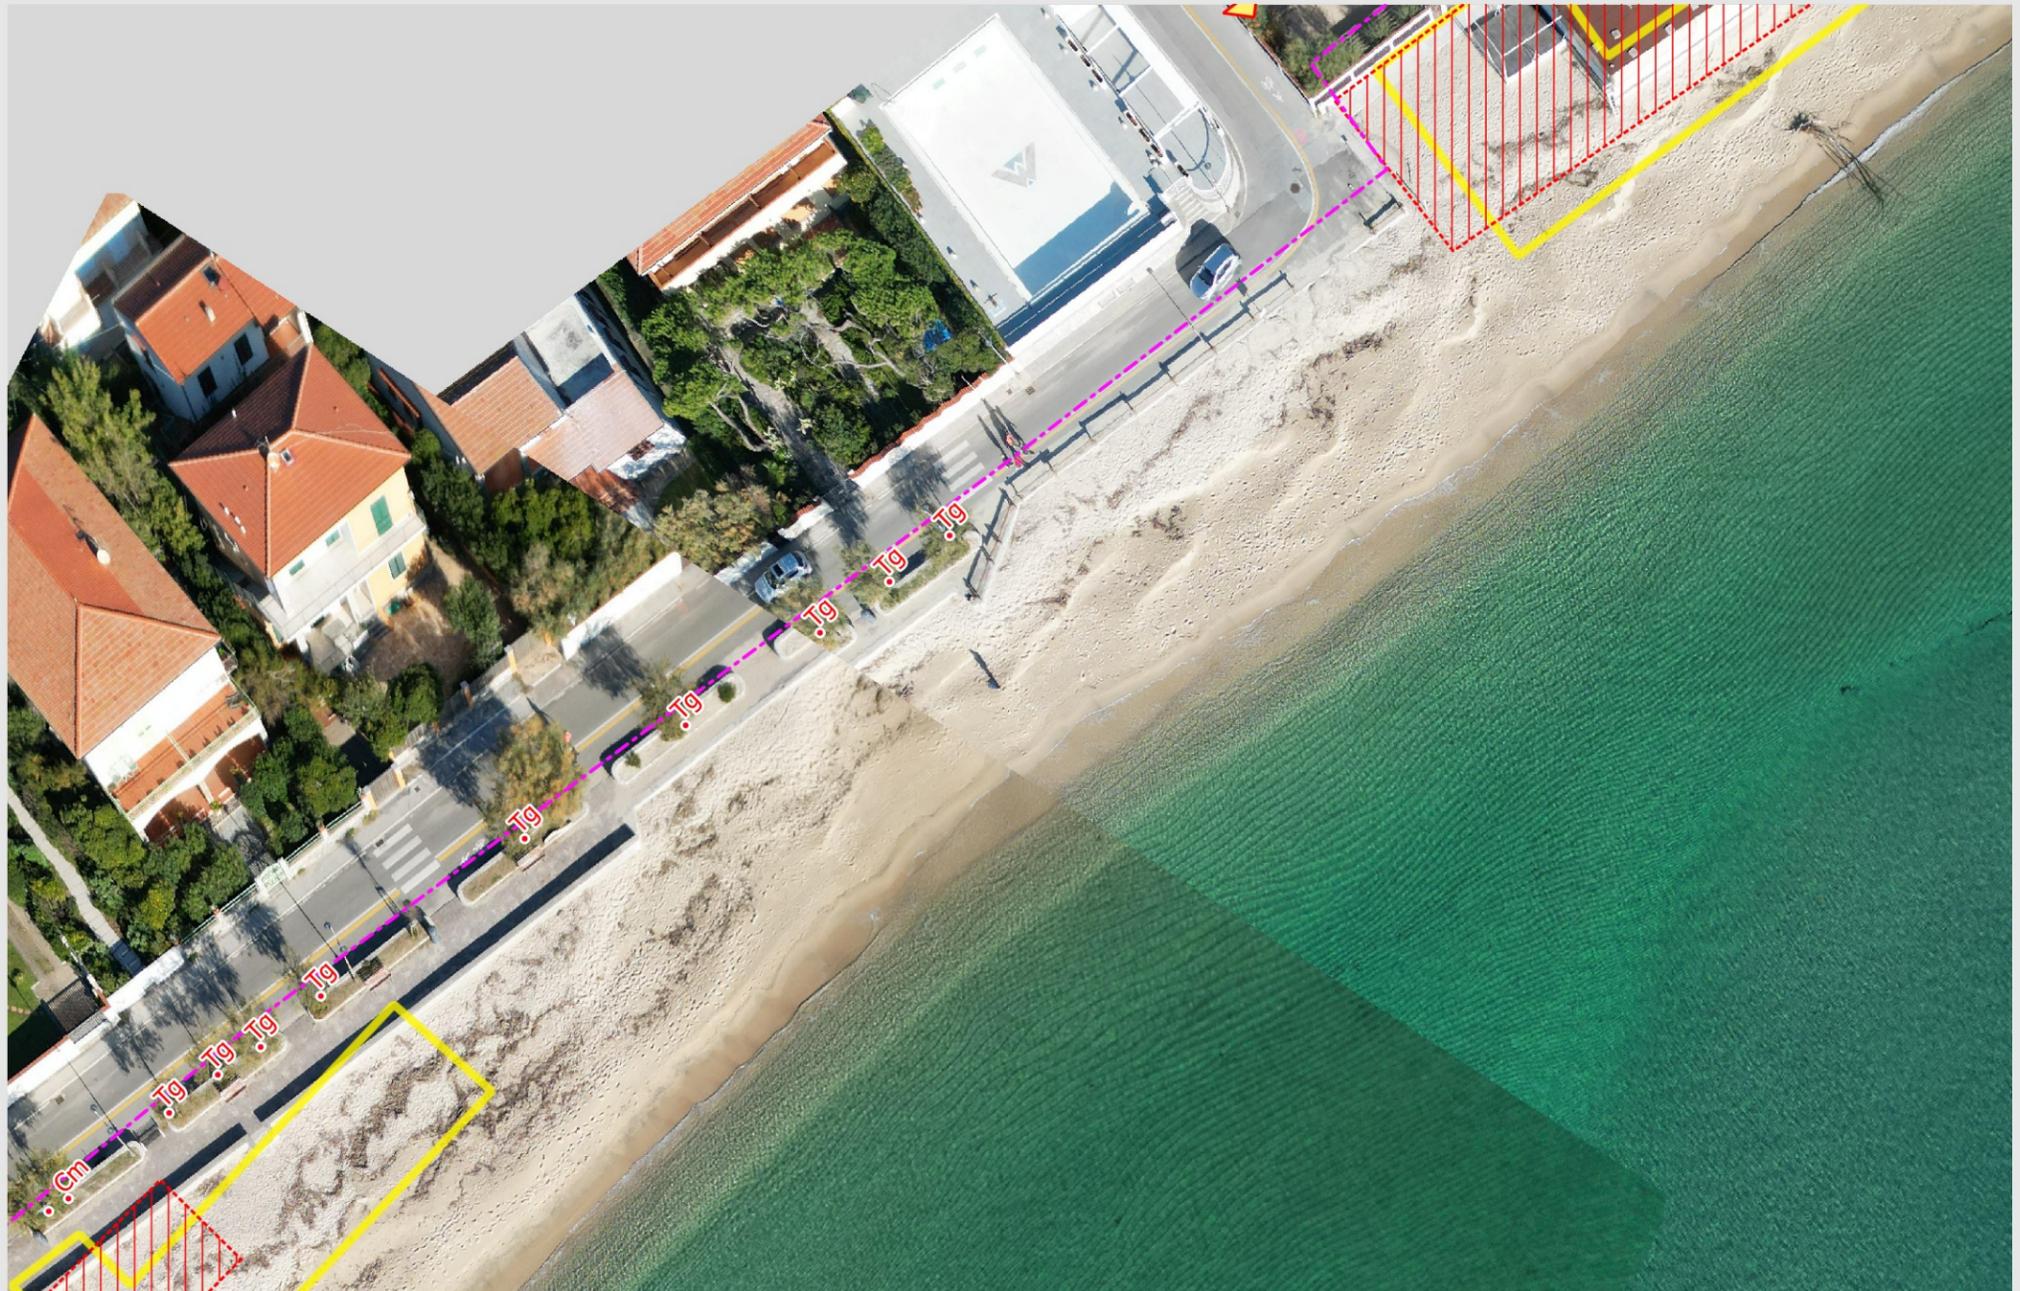
P.U.A. Stato sovrapposto e rilievo da foto aerea (Novembre 2024)

Concessioni - Stato attuale

Concessioni - Previsione P.U.A.

Accessi all'arenile - Stato attuale

Accessi all'arenile - Previsione P.U.A.

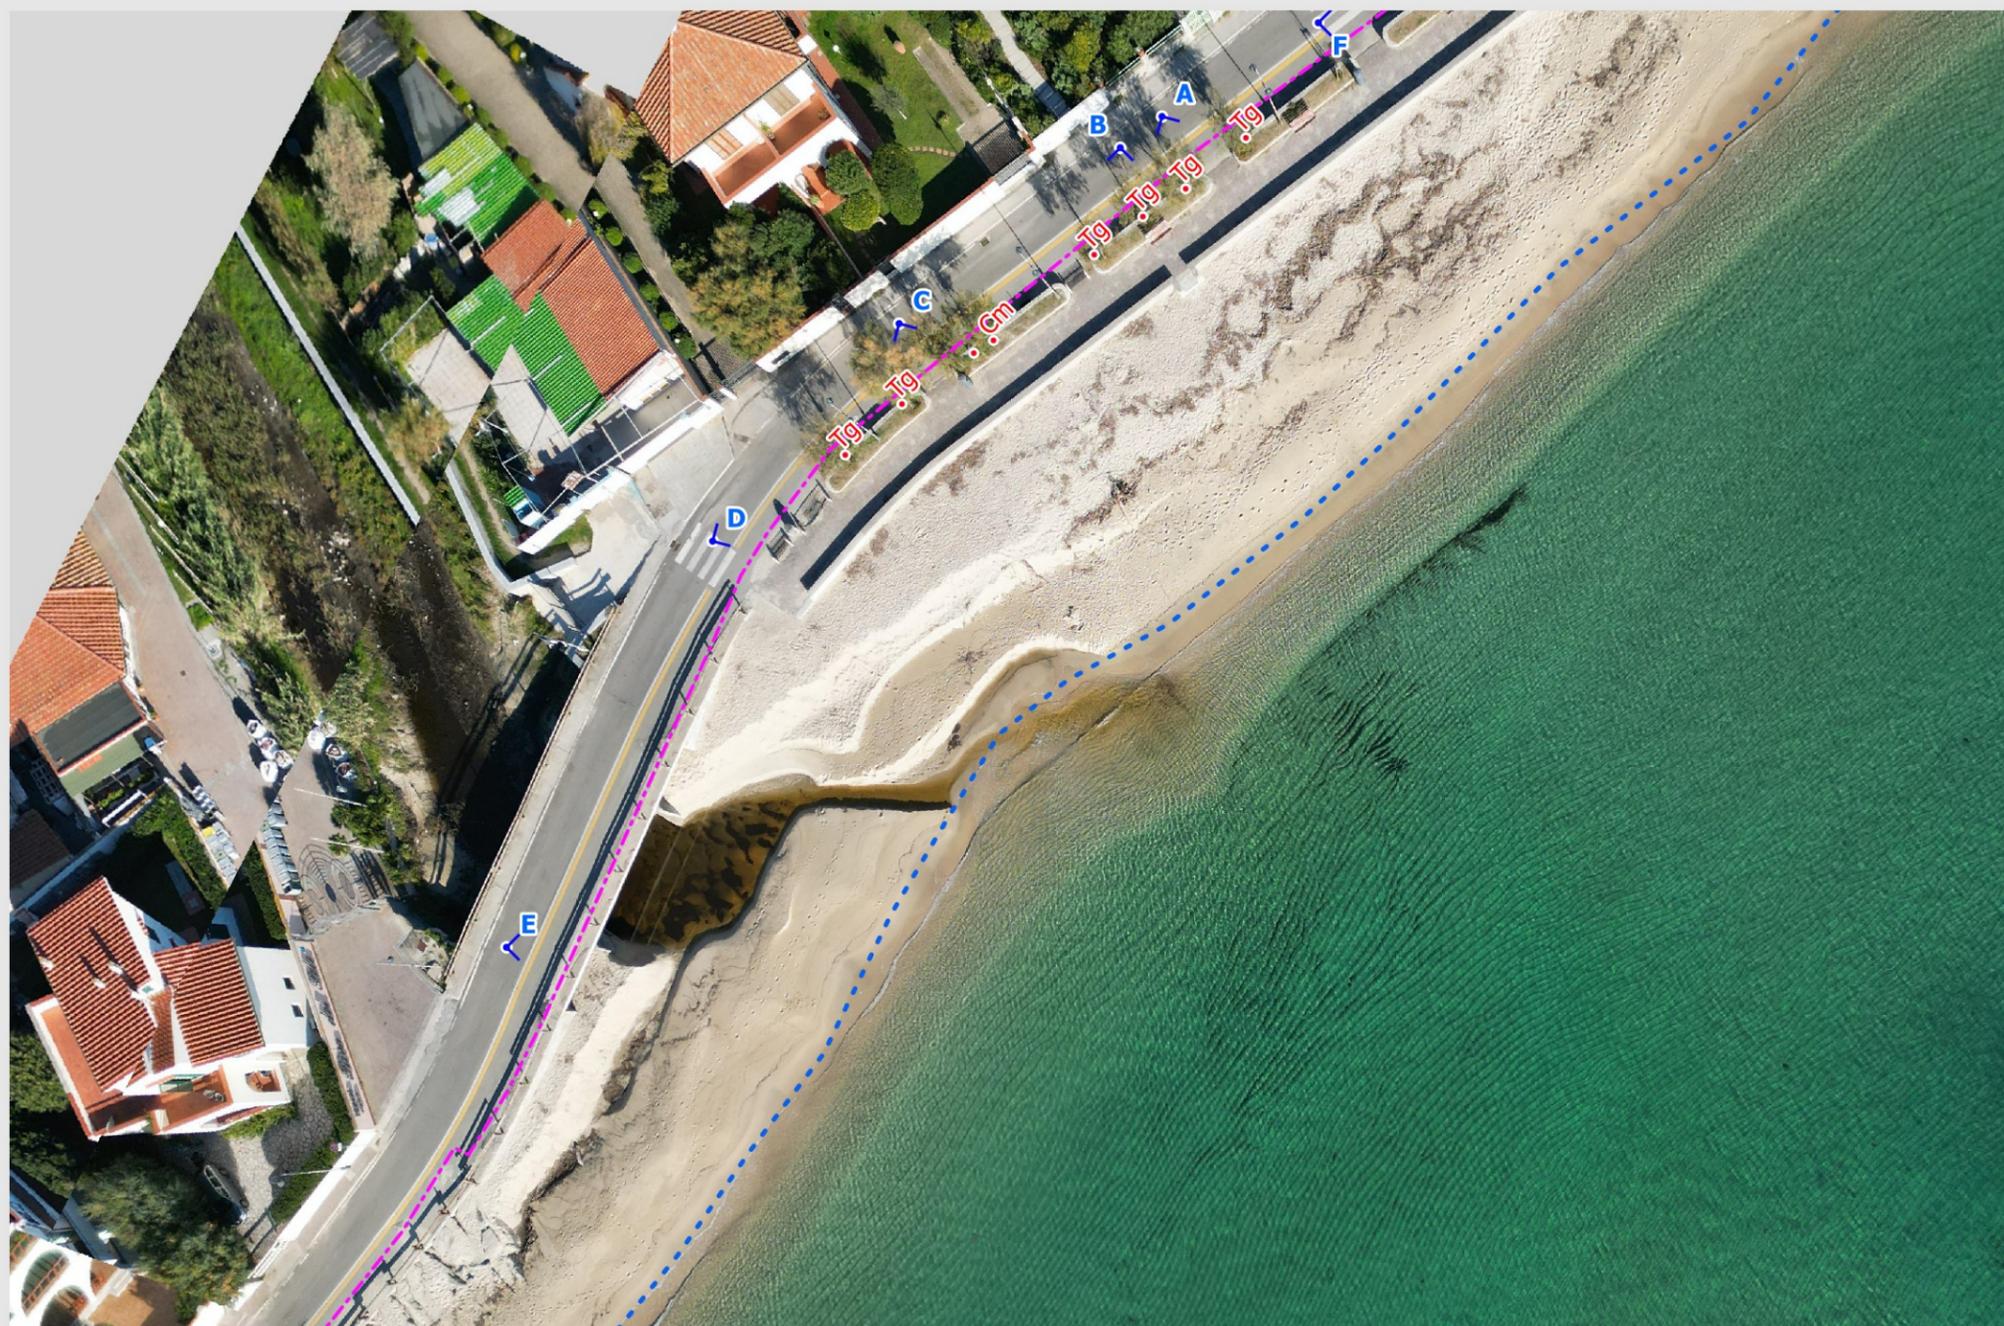
### Rilievo da foto aerea (Novembre 2024)

Sigla	Specie
Tg	<i>Tamarix gallica</i> L.
Cm	<i>Crithmum maritimum</i> L.

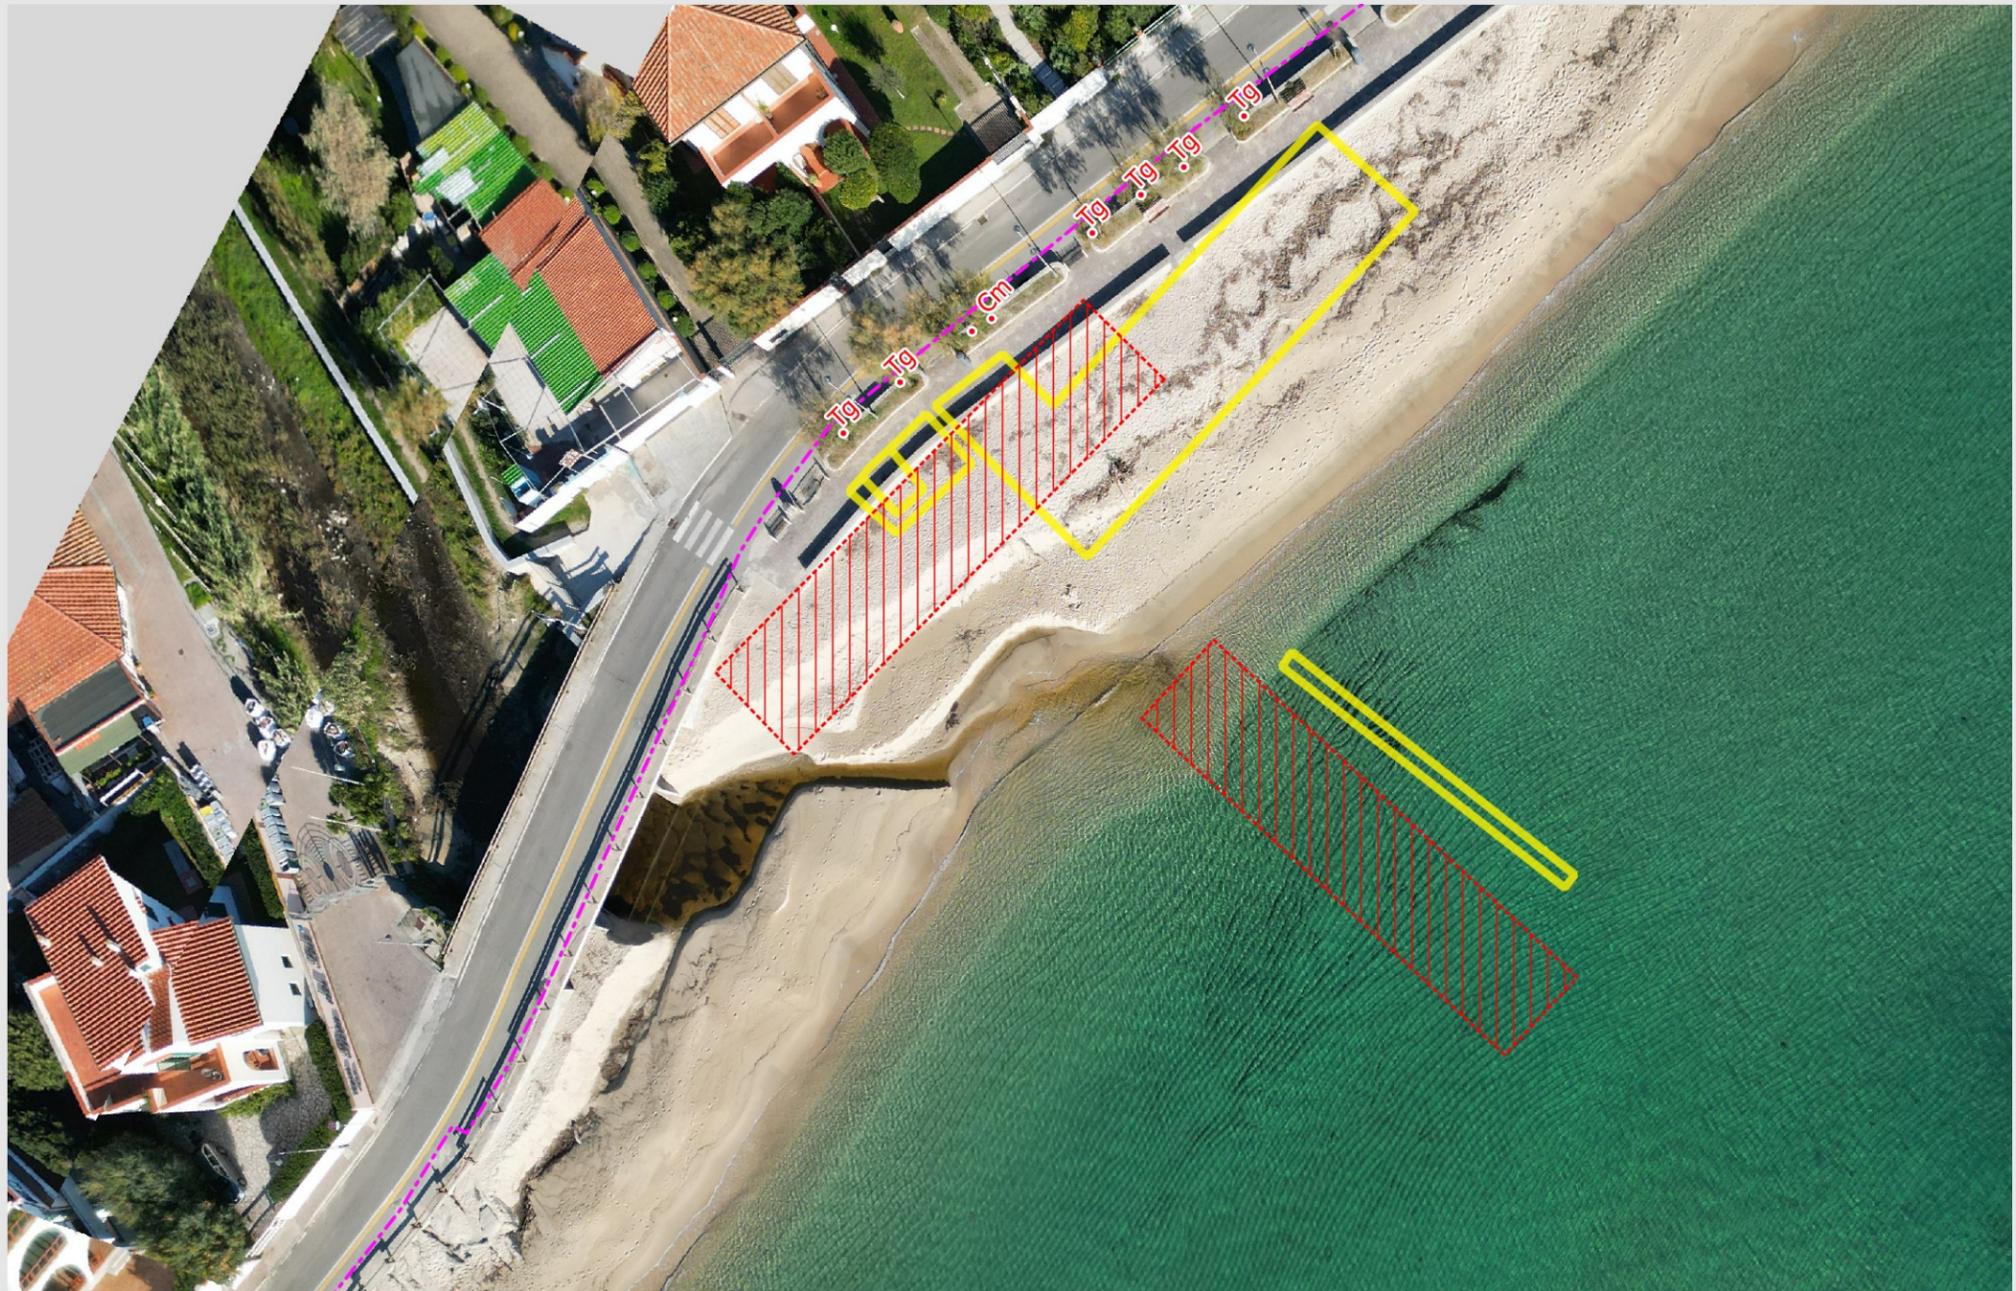
P.U.A. Stato sovrapposto e rilievo da foto aerea (Novembre 2024)

Concessioni - Stato attuale

Concessioni - Previsione P.U.A.

Accessi all'arenile - Stato attuale

Accessi all'arenile - Previsione P.U.A.
