## Allegato A

### SCHEDATURA DEGLI ARENILI INTERESSATI DAL P.U.A.

# ARENILE DI MARINA DI CAMPO

ZSC-ZPS "Monte Capanne e Promontorio dell'Enfola"

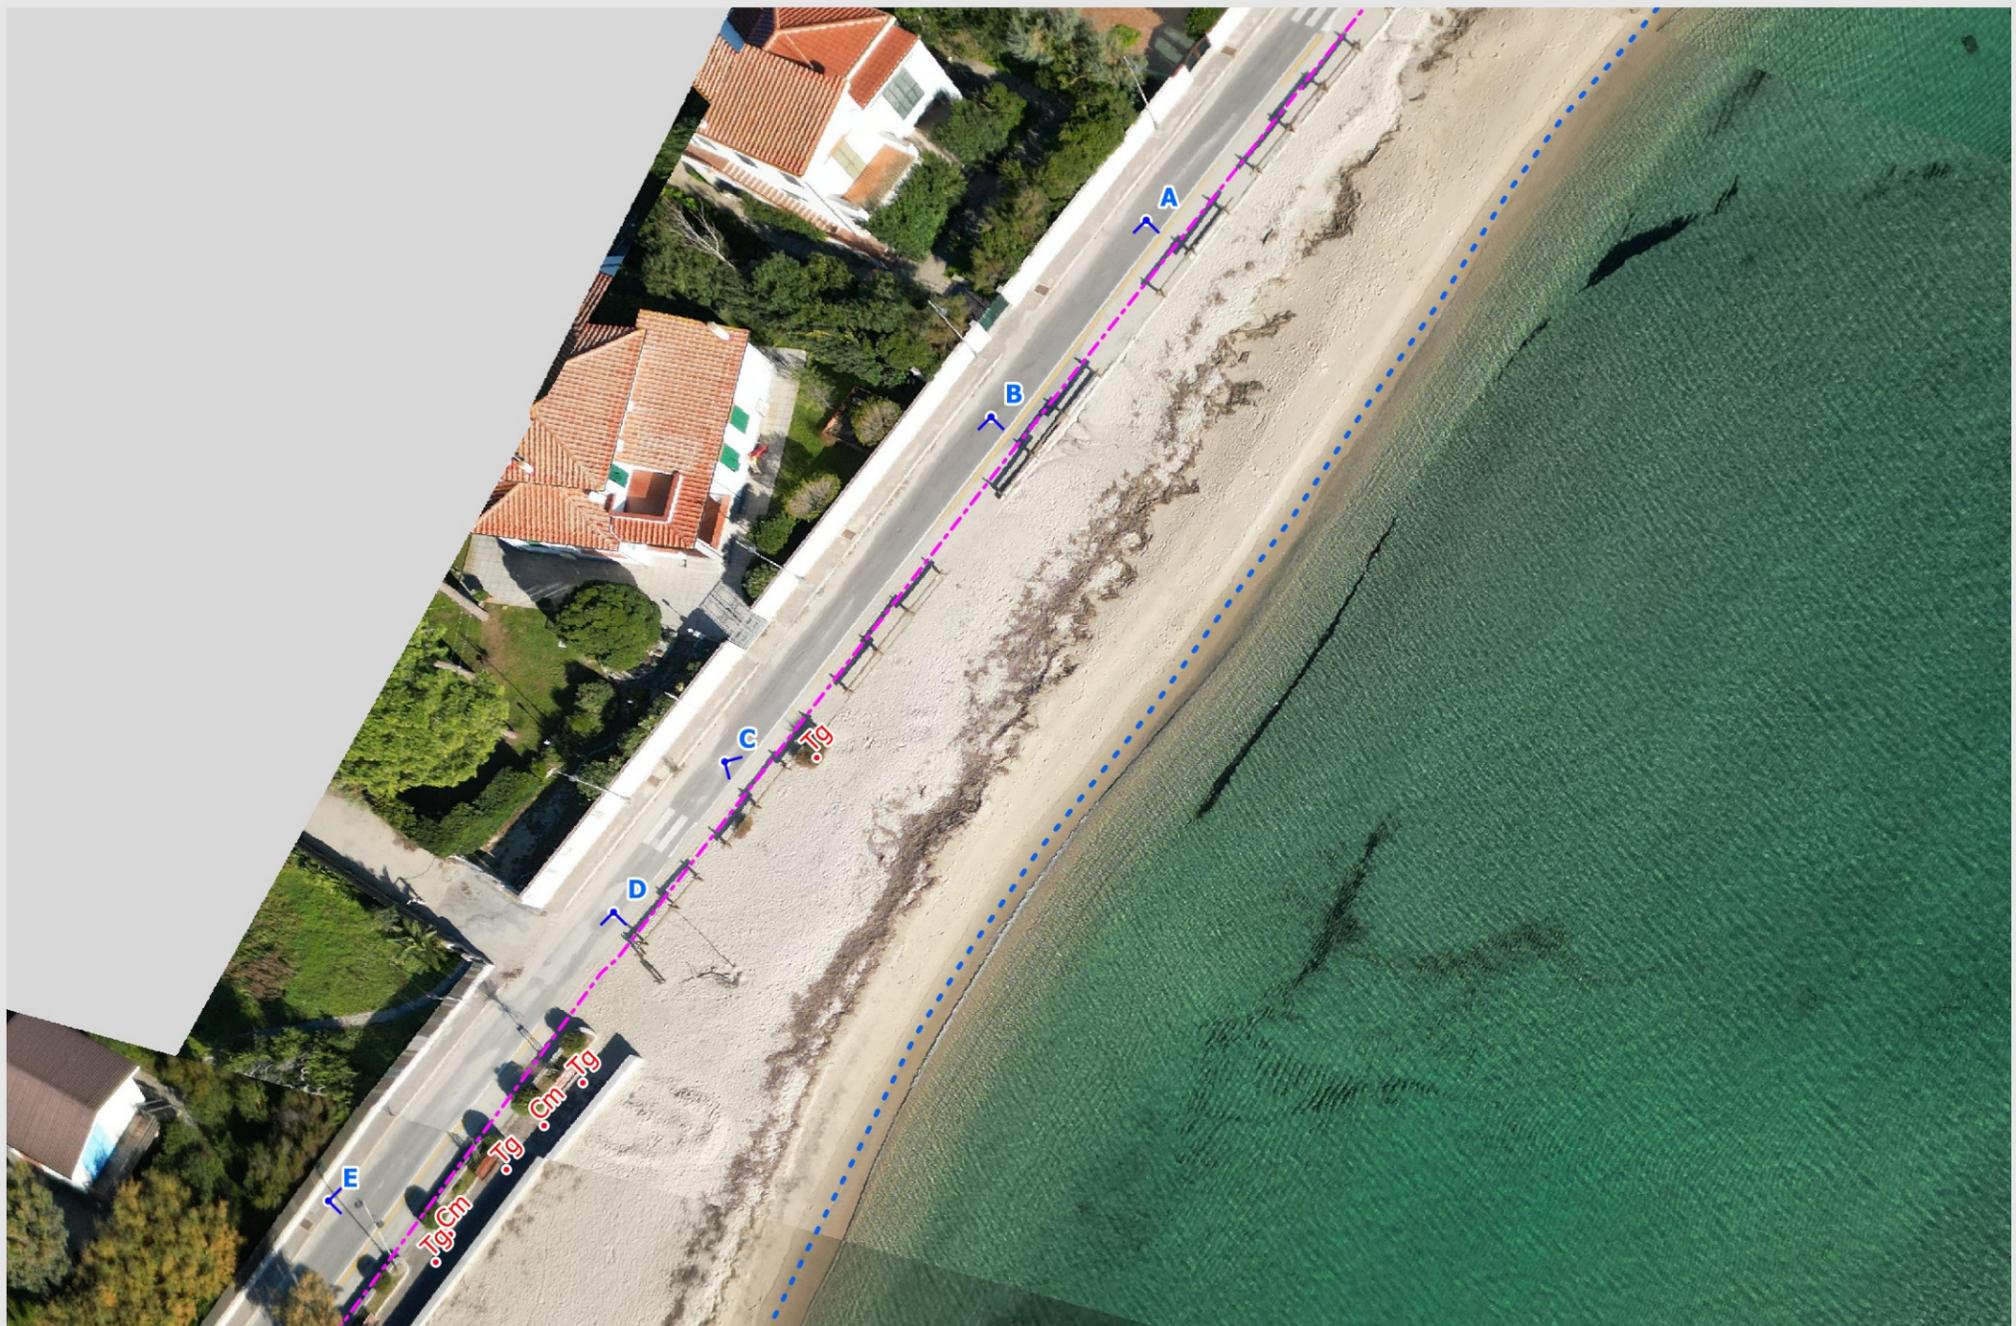
### Rilievo da foto aerea (Novembre 2024)

Sigla	Specie
Tg	<i>Tamarix gallica</i> L.
Cm	<i>Crithmum maritimum</i> L.

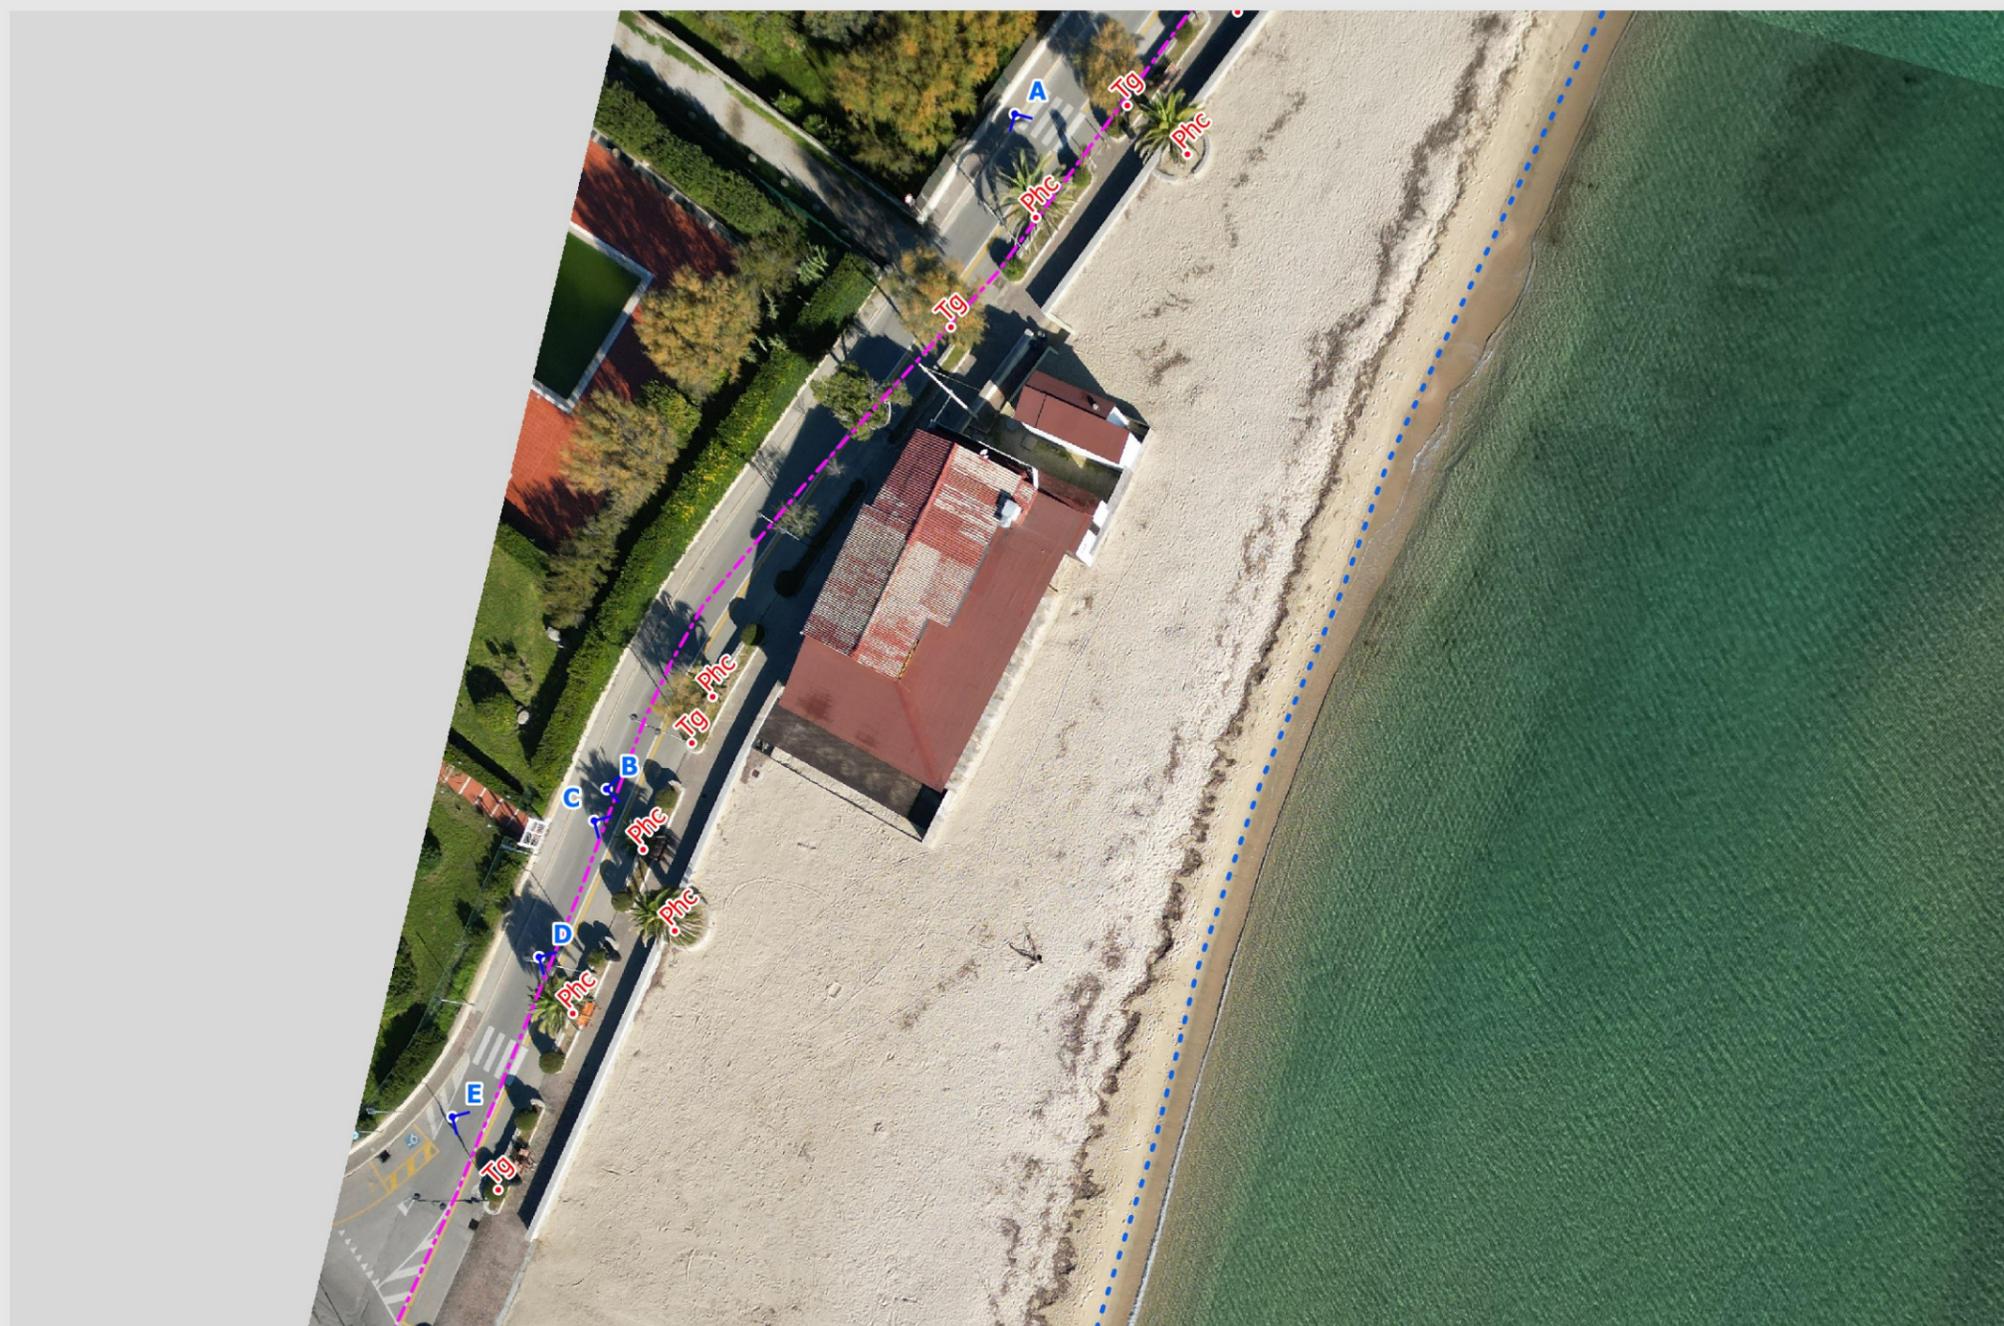
### Rilievo da foto aerea (Novembre 2024)

Sigla	Specie
Tg	<i>Tamarix gallica</i> L.
Phc	<i>Phoenix canariensis</i> H.Wildpret

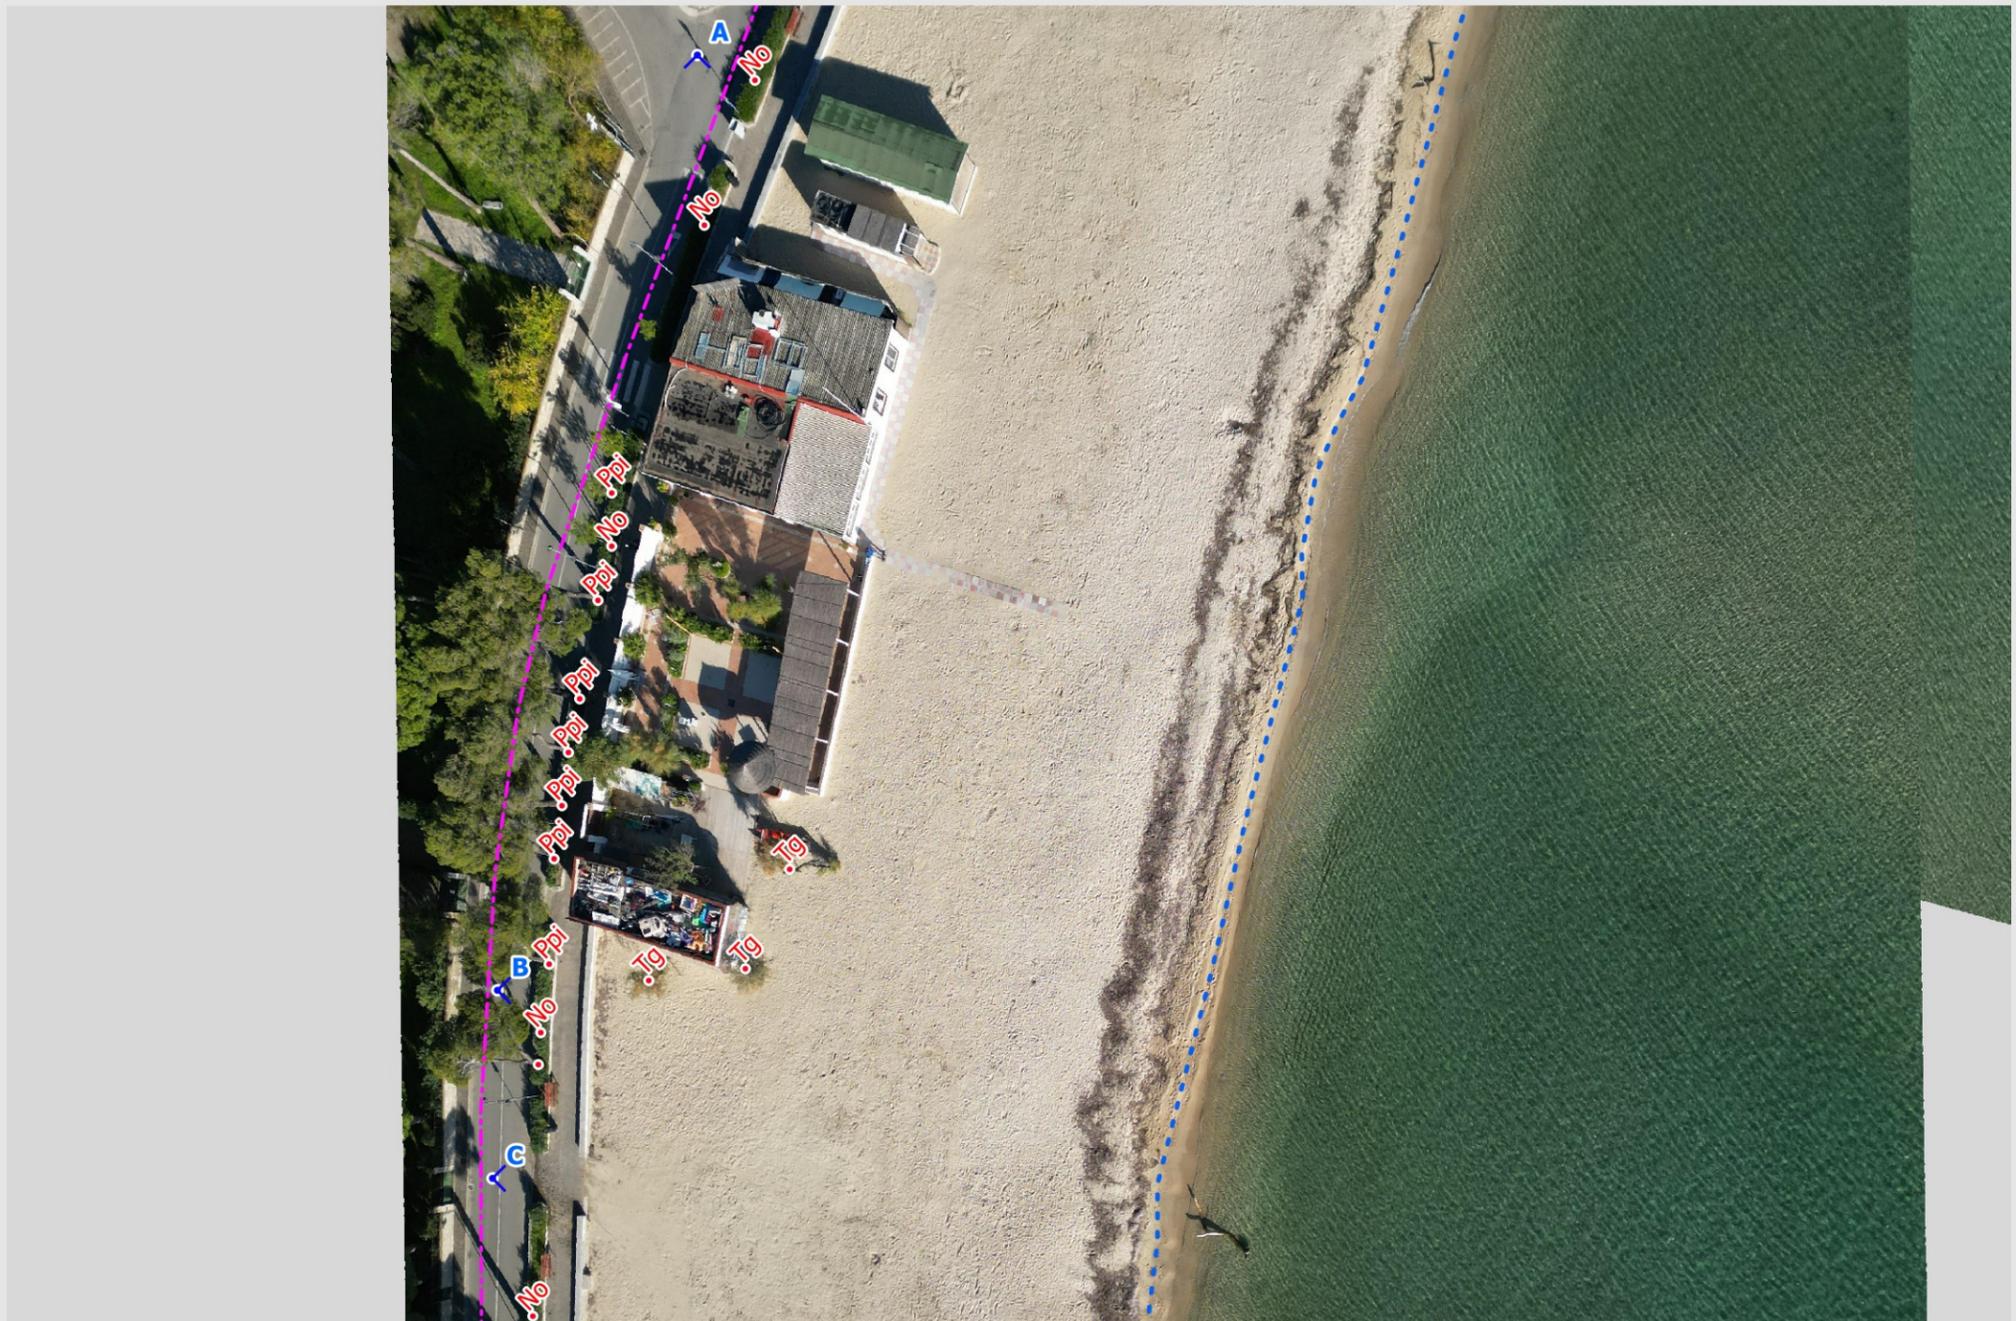
### Rilievo da foto aerea (Novembre 2024)

Sigla	Specie
Tg	<i>Tamarix gallica</i> L.
No	<i>Nerium oleander</i> L.
Ppi	<i>Pinus pinaster</i> Aiton

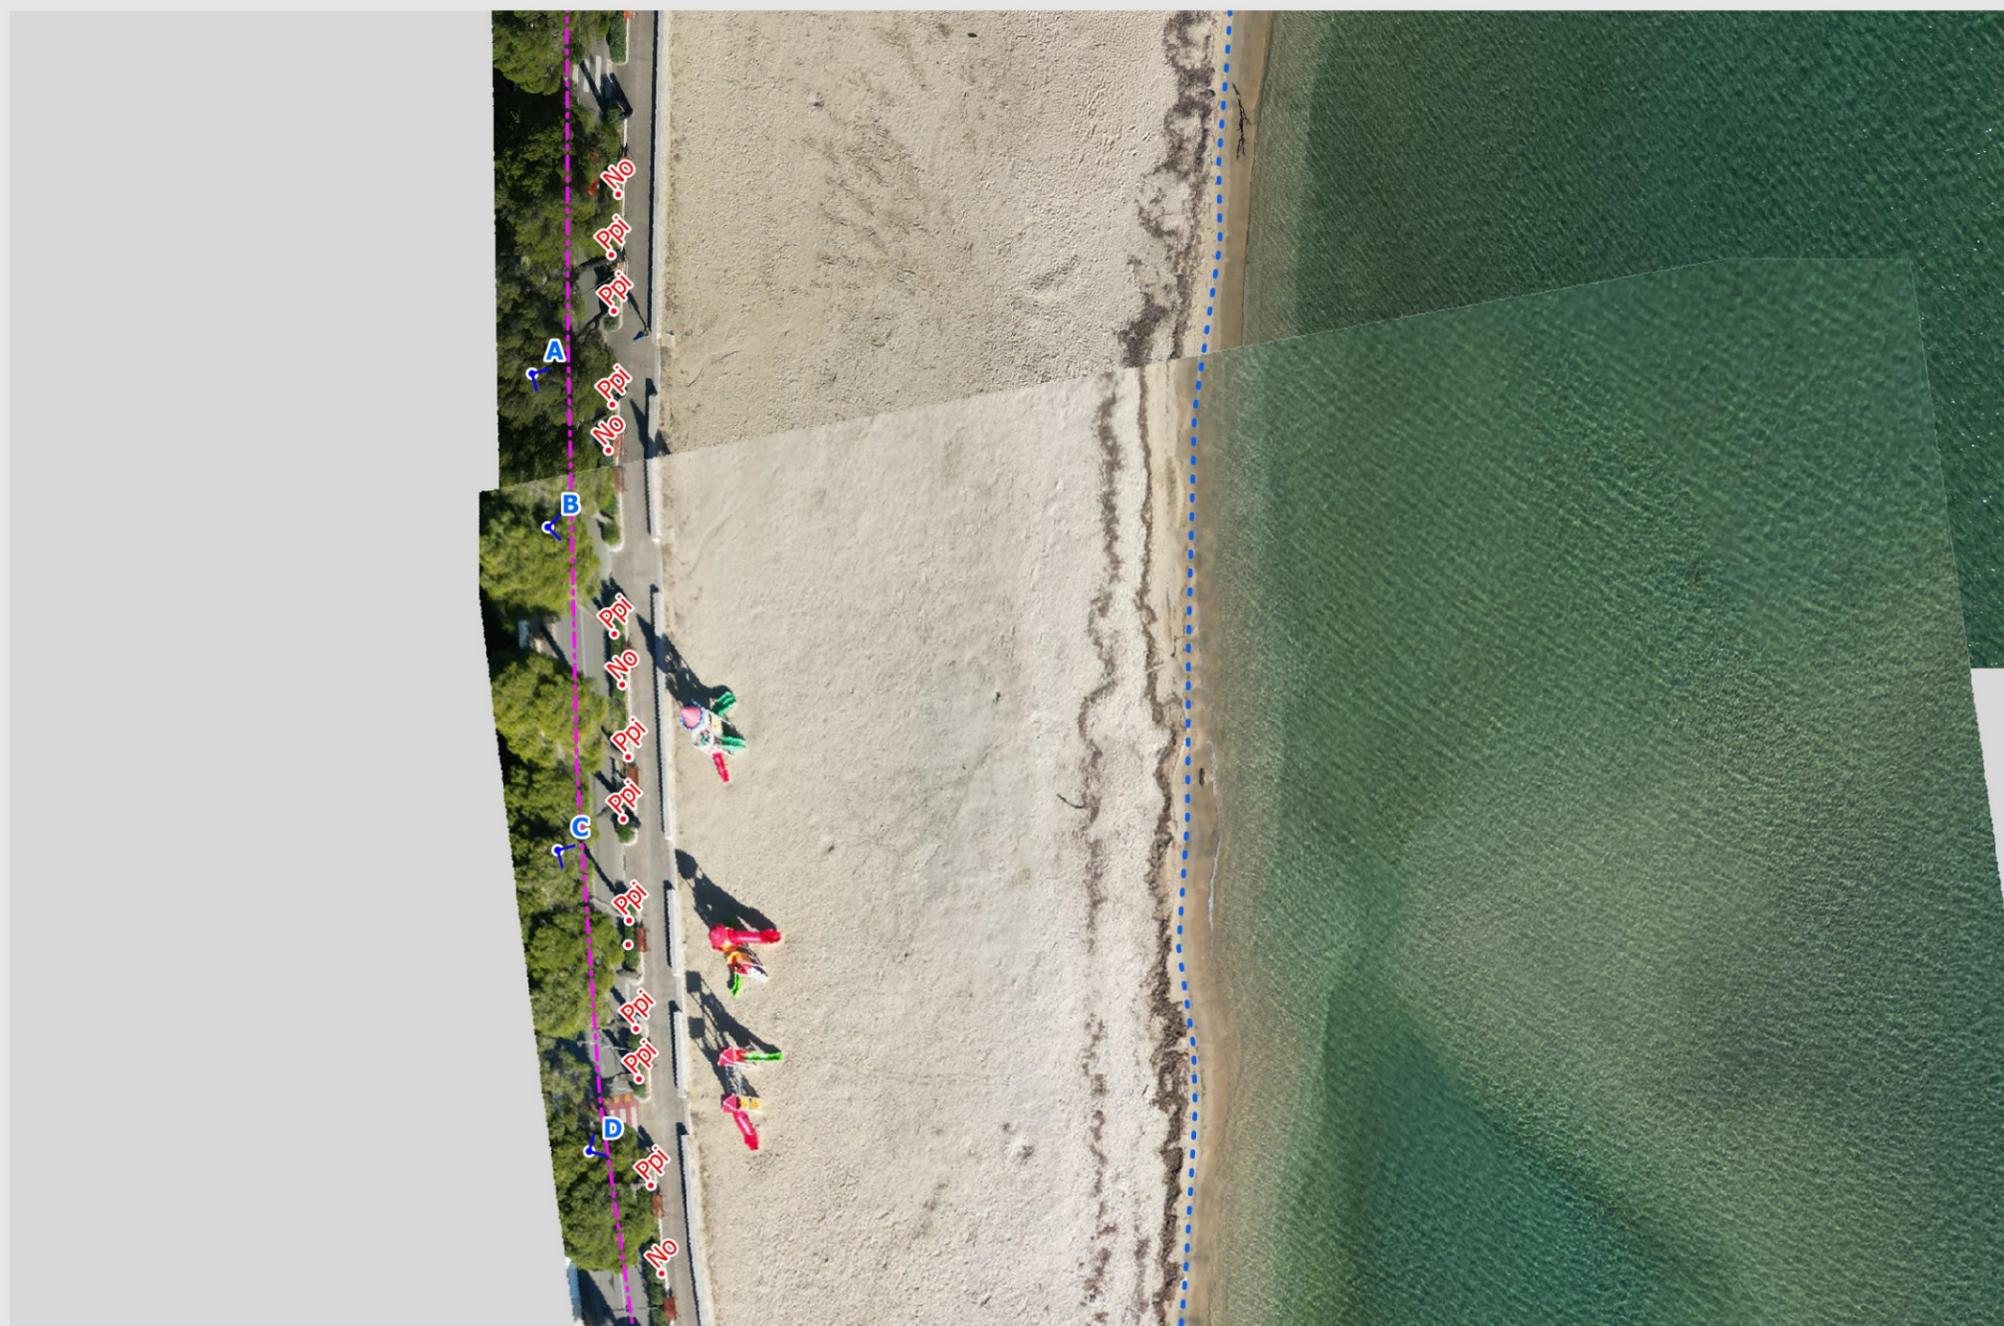
### Rilievo da foto aerea (Novembre 2024)

Sigla	Specie
No	<i>Nerium oleander L.</i>
Ppi	<i>Pinus pinaster Aiton</i>

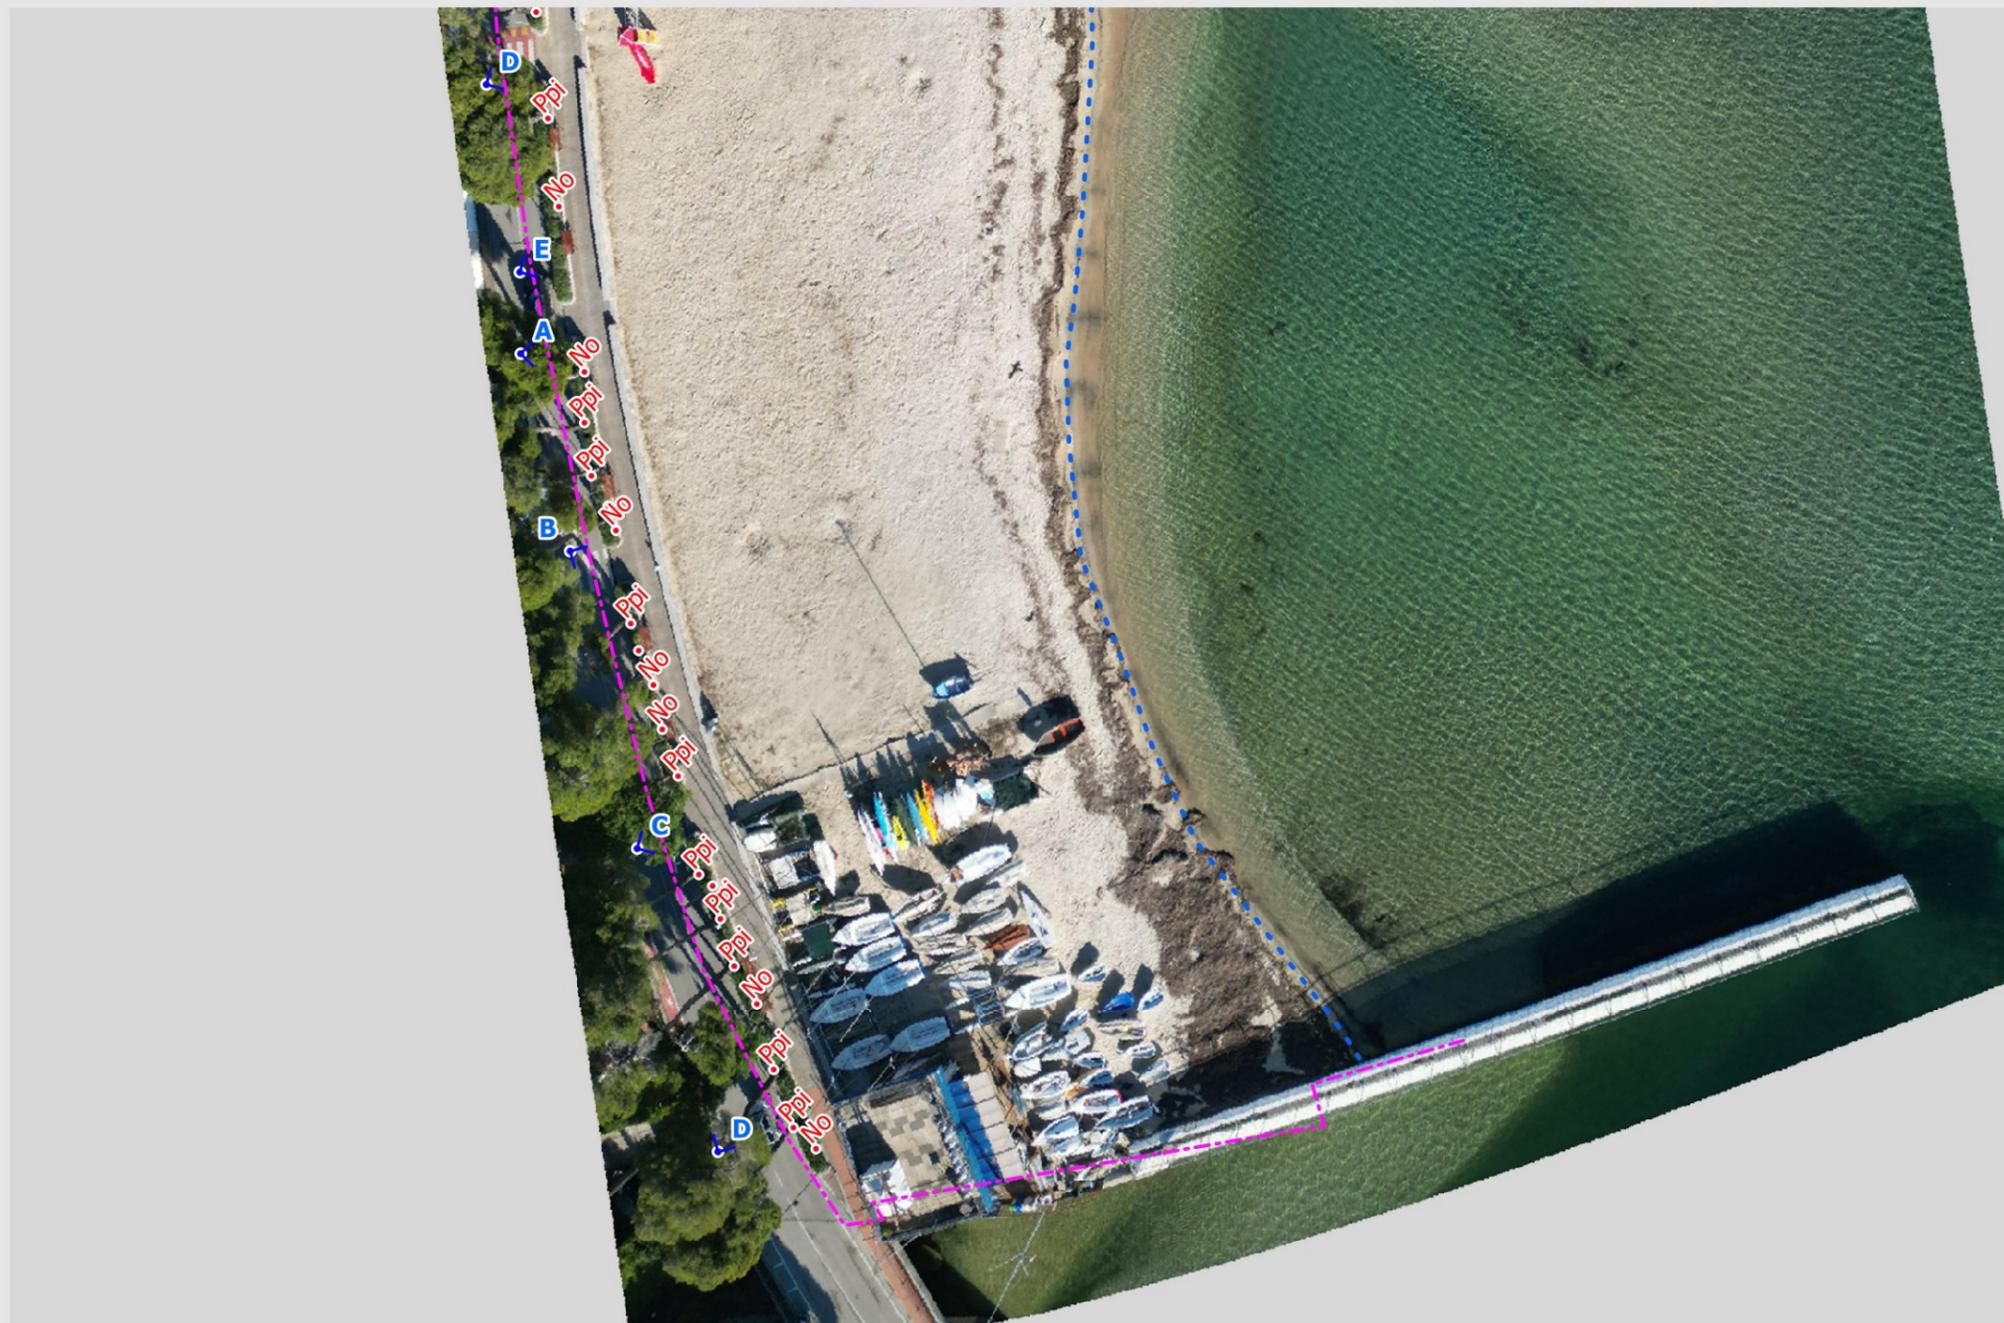
### Rilievo da foto aerea (Novembre 2024)

Sigla	Specie
No	<i>Nerium oleander L.</i>
Ppi	<i>Pinus pinaster Aiton</i>
