Allegato C

SCHEDATURA DEGLI ARENILI INTERESSATI DAL P.U.A.

ARENILE DI SECCHETO

ZSC-ZPS "Monte Capanne e Promontorio dell'Enfola"

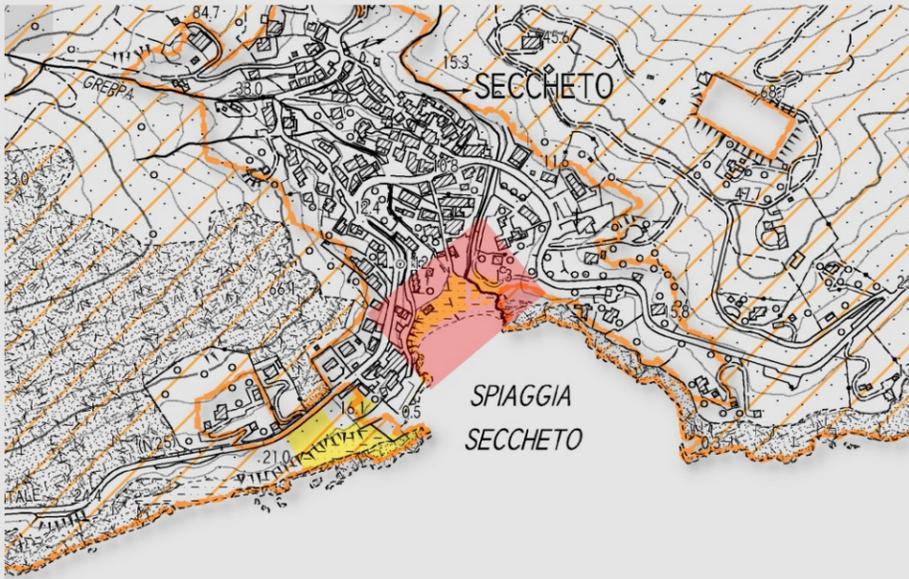
RILIEVI DELLO STATO ATTUALE

- Rilievo specie
- Linea di costa
- Punti di presa delle foto (foto a pag. 2 di 4)

Sigla	Specie
Ad	<i>Arundo donax</i> L.
Cm	<i>Crithmum maritimum</i> L.
Ca	<i>Carpobrotus acinaciformis</i> (L.) L.Bolus
Tg	<i>Tamarix gallica</i> L.
Pt	<i>Pittosporum tobira</i> (Thunb.) W.T.Aiton
J	<i>Juncus</i> spp.
Aa	<i>Agave americana</i> L. subsp. <i>americana</i>
Ah	<i>Atriplex halimus</i> L.
Ec	<i>Eucalyptus camaldulensis</i> Dehnh.

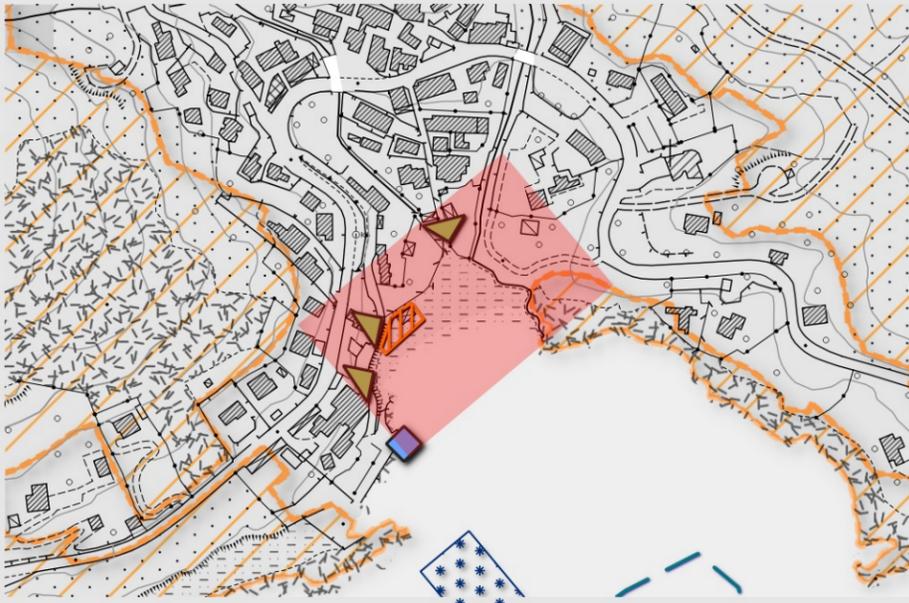
CONFRONTO CON LE PREVISIONI DEL P.U.A

- ZSC-ZPS "Monte Capanne e Promotorio dell'Enfola"
- Area concedibile per stabilimenti balneari (S)
- Area a mare concedibile per Campo Boe
- Accesso a mare
- Pontile galleggiante
- Limite navigazione

P.U.A. Stato di progetto

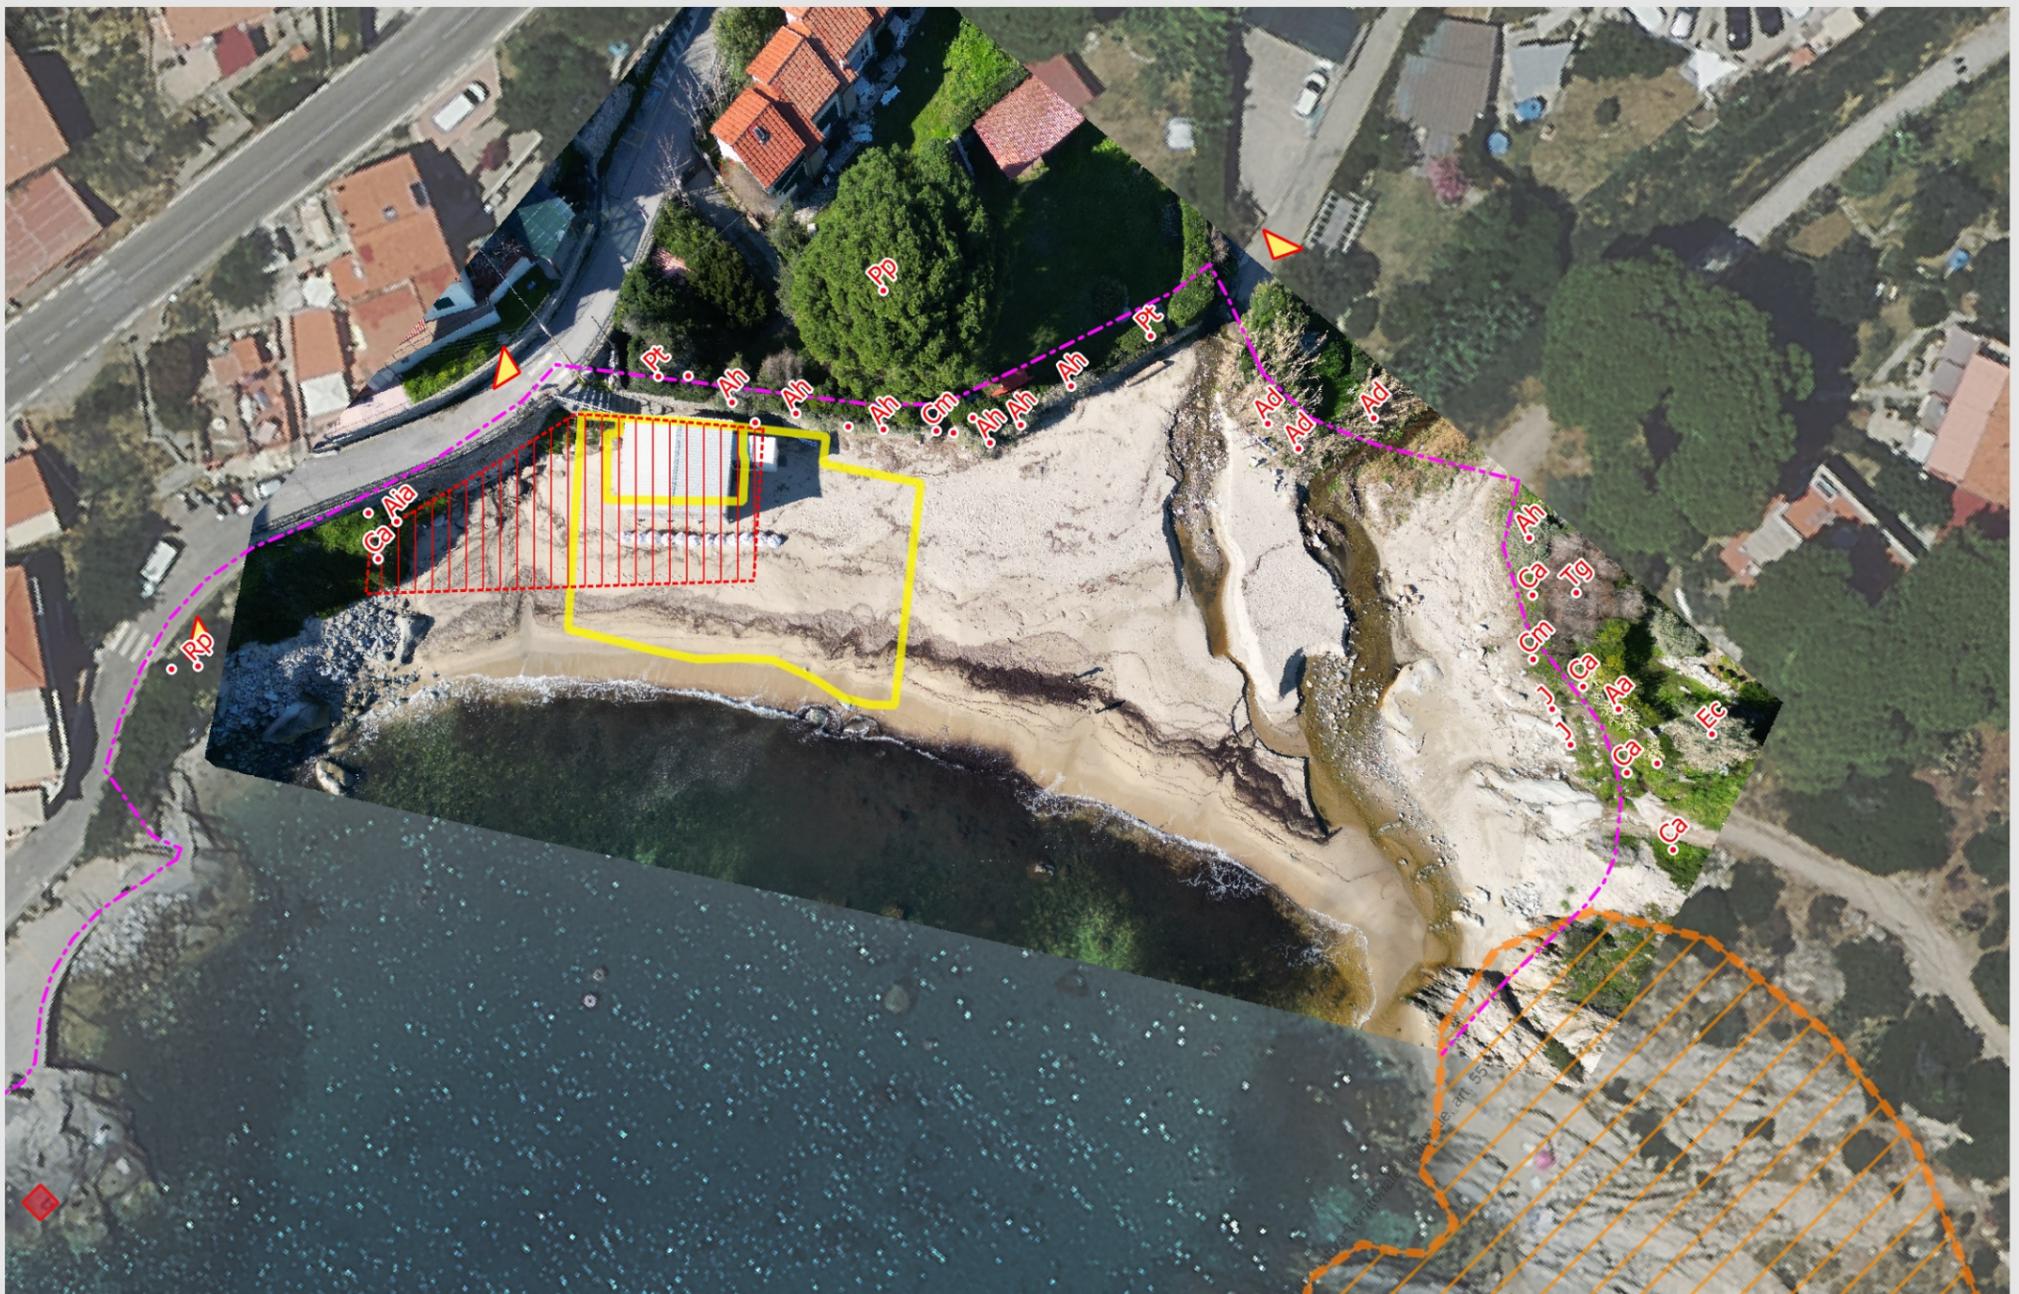
P.U.A. Stato sovrapposto e rilievo da foto aerea (Novembre 2024)

- Concessioni - Stato attuale
- Concessioni - Previsione P.U.A.
- Accessi all'arenile - Stato attuale
- Accessi all'arenile - Previsione P.U.A.

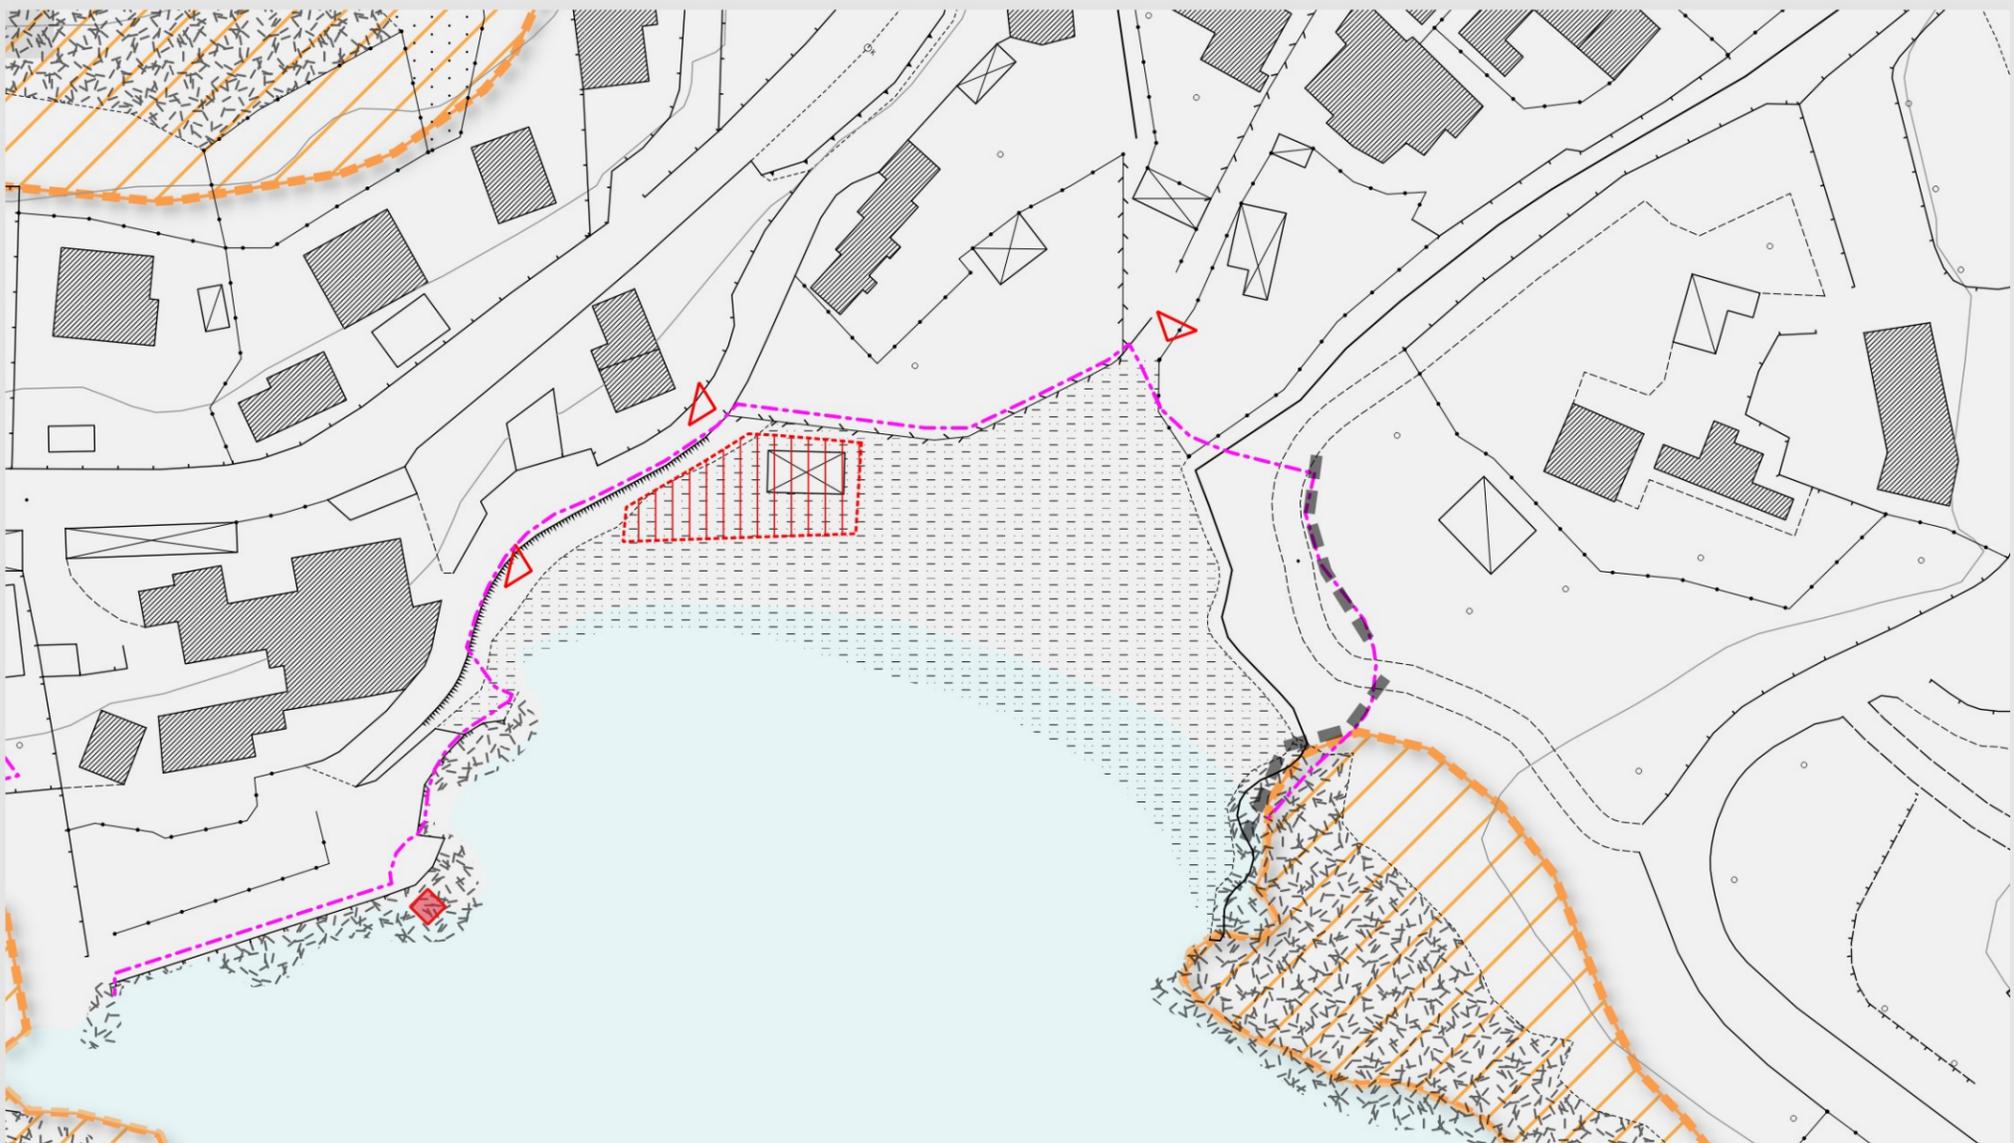
Misure di mitigazione

INDICATORI	VALUTAZIONE	NOTE
Indicatore 1 - Perdita di habitat e sistemi di connessioni ecologiche		Non sono interessati habitat di interesse conservazionistico.
Indicatore 2 - Frammentazione di habitat		Non sono interessati habitat di interesse conservazionistico.
Indicatore 3 - Disturbo di specie		Il carico antropico, comunque già presente e prolungato nel tempo, impedisce lo sviluppo anche delle rare specie vegetali e animali presenti.
Indicatore 4 - Perdita o danneggiamento di specie		Le previsioni del PUA non vanno ad interessare aree coperte da vegetazione psammofila o macchia mediterranea, tuttavia la fruizione turistico-balneare può portare a degradazione o danneggiamento di specie.

(Vedi Capitolo mitigazioni da VINCA - misure da V.1 a V.26)

- ZSC-ZPS "Monte Capanne e Promotorio dell'Enfola"
- Ambito arenili (art. 41 P.O.)
- Concessioni in previsione
- Accessi all'arenile
- Elementi di tutela lineare

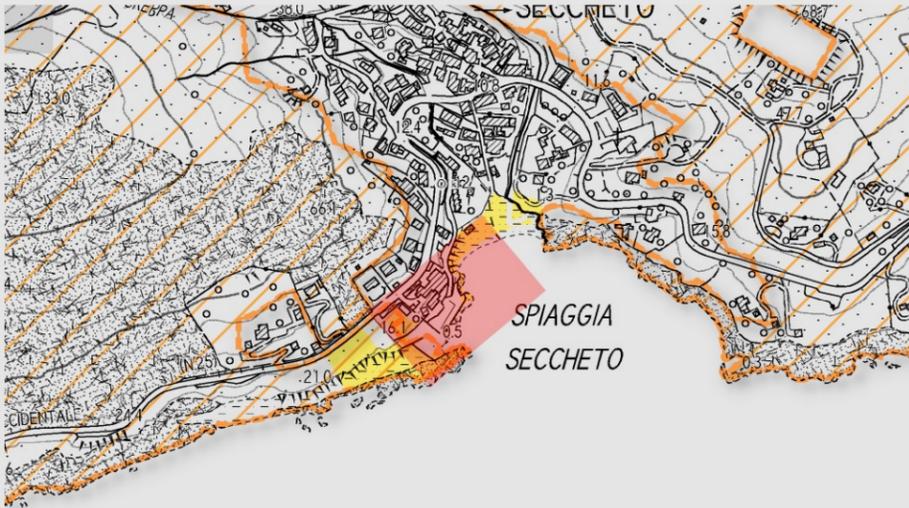
RILIEVI DELLO STATO ATTUALE

- Rilievo specie
- Linea di costa
- Punti di presa delle foto (foto a pag. 2 di 4)

Sigla	Specie
Ca	<i>Carpobrotus acinaciformis</i> (L.) L.Bolus
Ah	<i>Atriplex halimus</i> L.
Rp	<i>Robinia pseudoacacia</i> L.
Aia	<i>Ailanthus altissima</i> (Mill.) Swingle
Ad	<i>Arundo donax</i> L.
Tg	<i>Tamarix gallica</i> L.

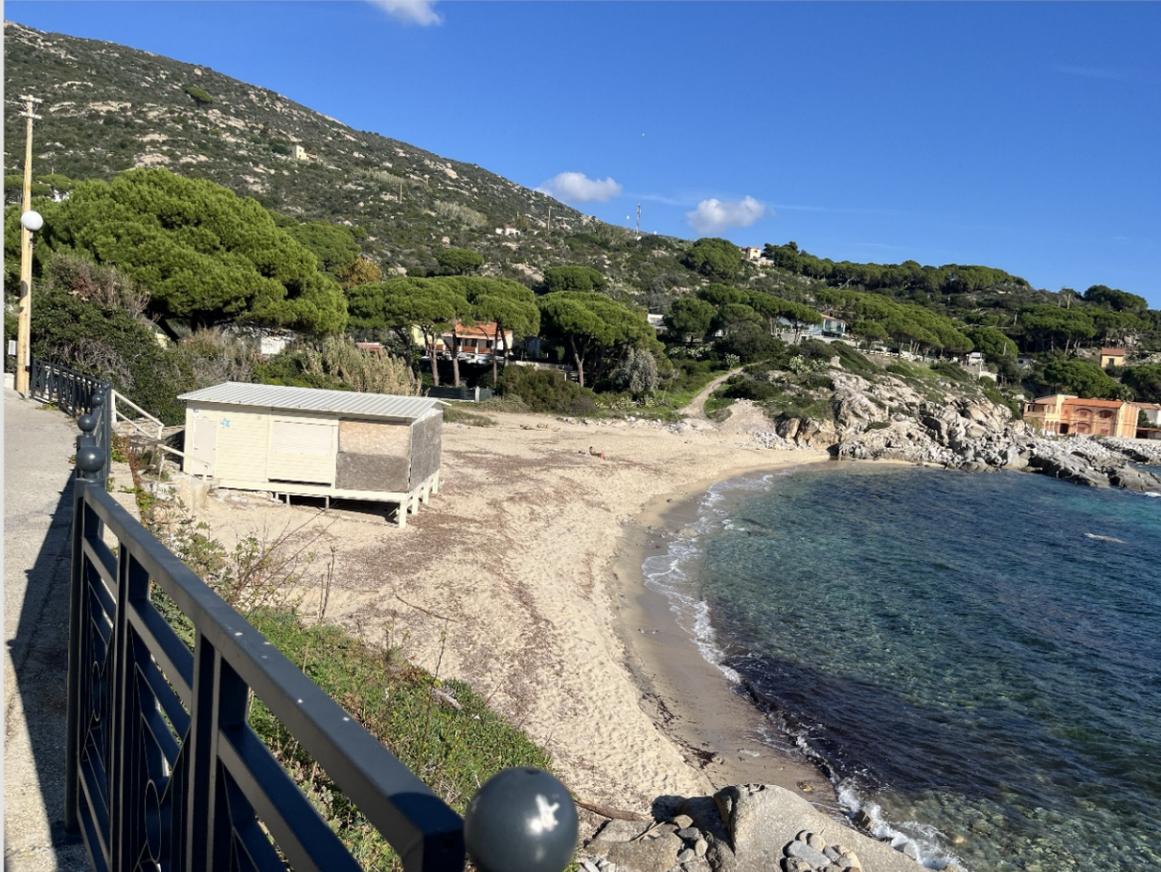
A

FOTO DI DETTAGLIO DELL'AREA
(A, B - Novembre 2024)
(C - Google Maps - Agosto 2021 Hans Leemans)

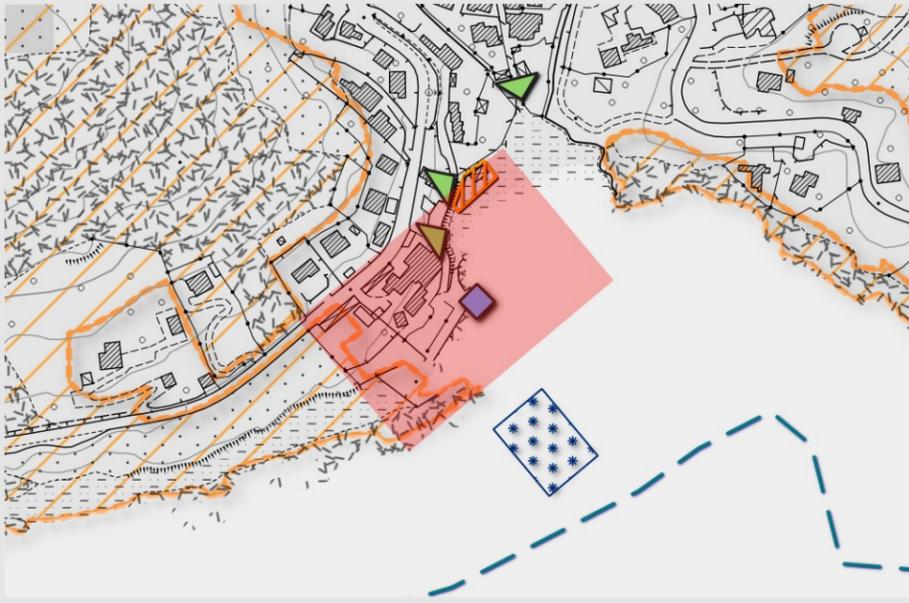
CONFRONTO CON LE PREVISIONI DEL P.U.A

- ZSC-ZPS "Monte Capanne e Promotorio dell'Enfola"
- Area concedibile per stabilimenti balneari (S)
- Area a mare concedibile per Campo Boe
- Accesso a mare
- Pontile galleggiante
- Limite navigazione

P.U.A. Stato di progetto

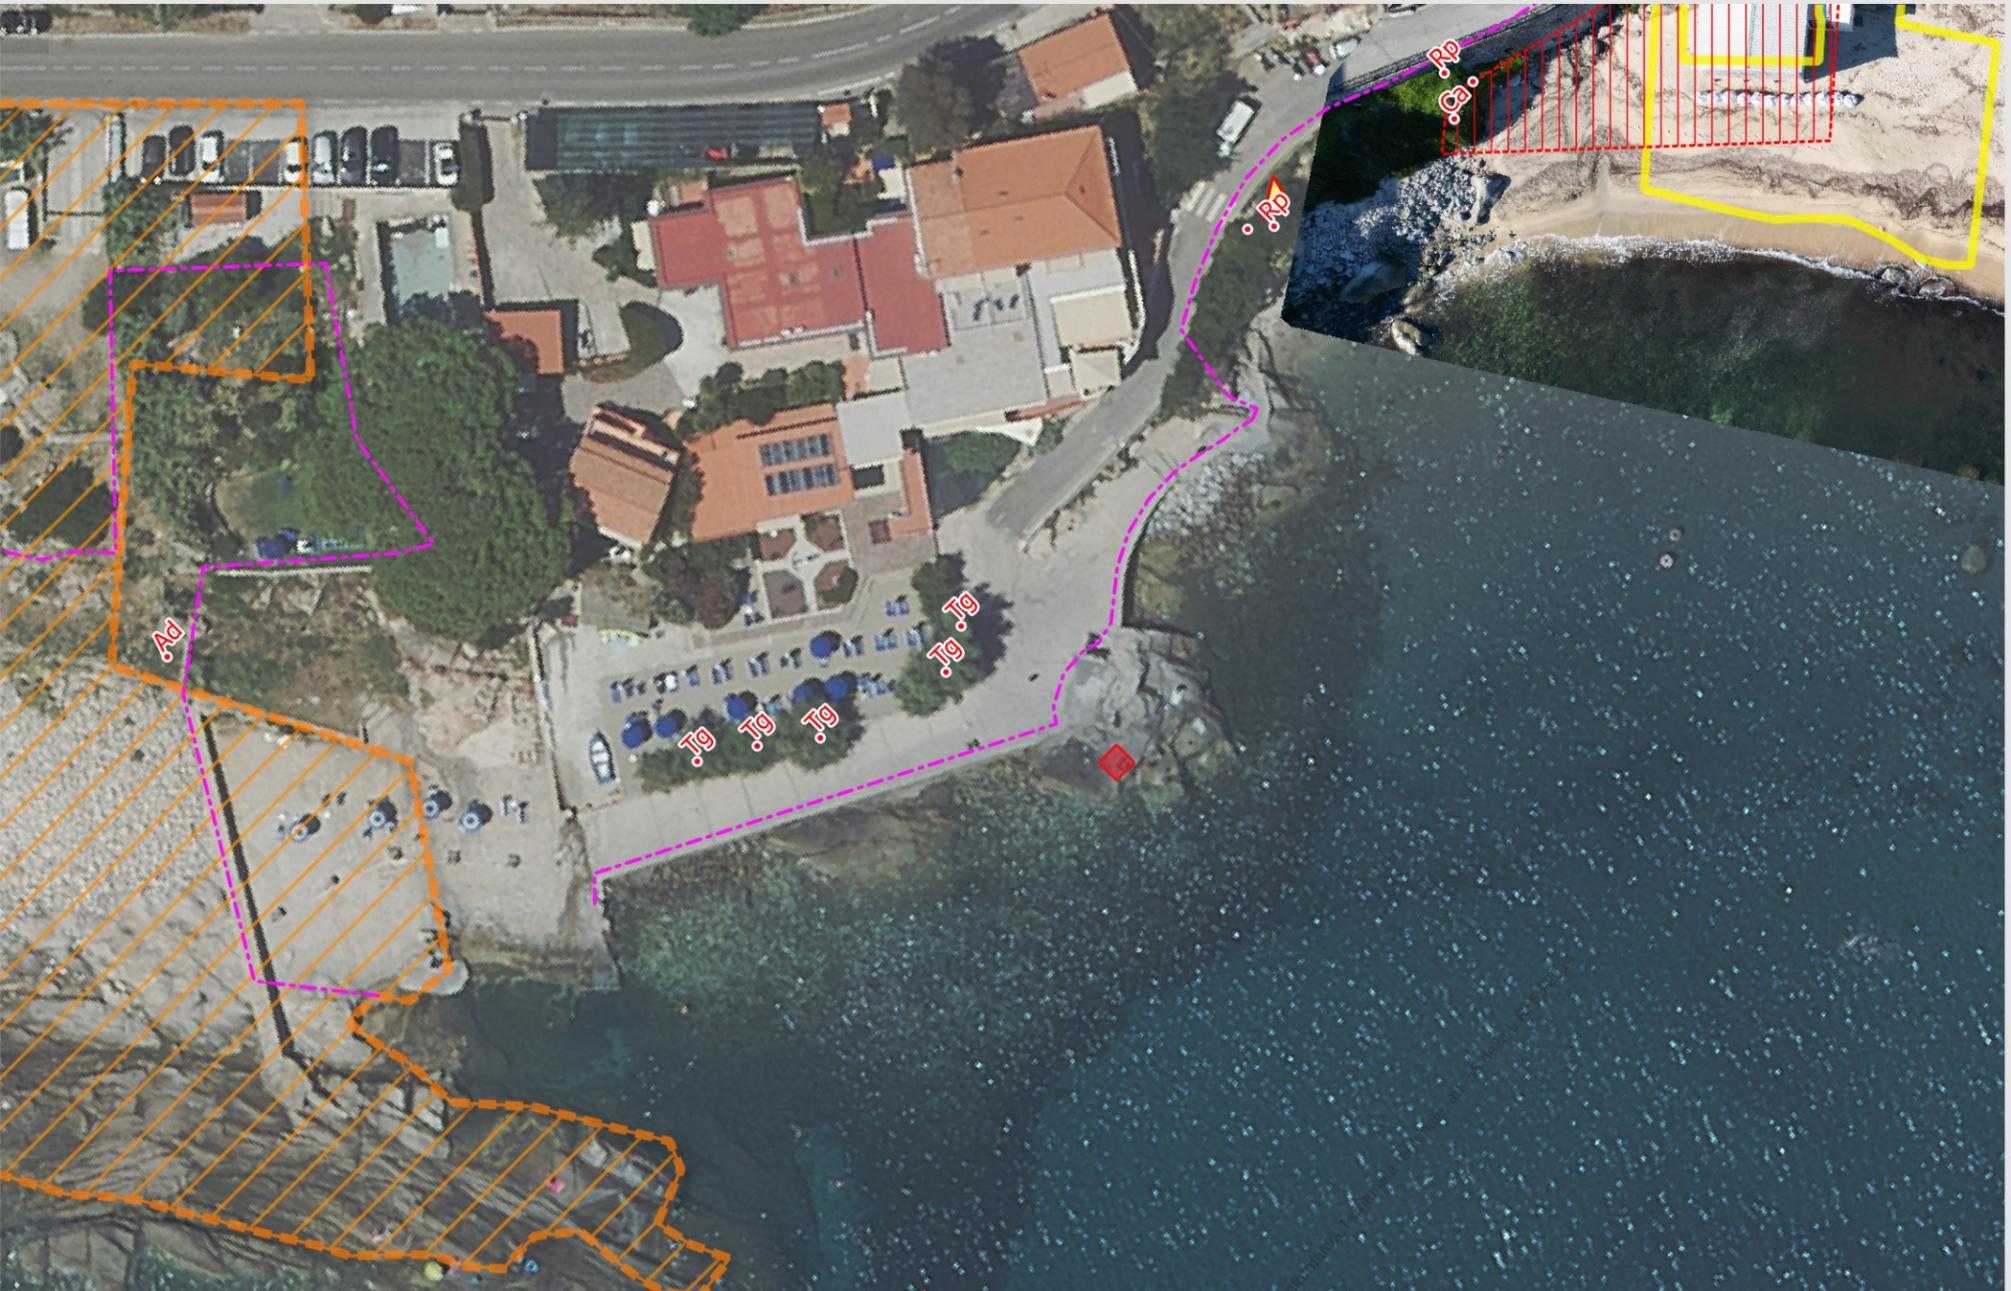
P.U.A. Stato sovrapposto e rilievo da foto aerea (Novembre 2024)

- Concessioni - Stato attuale
- Concessioni - Previsione P.U.A.
- Accessi all'arenile - Stato attuale
- Accessi all'arenile - Previsione P.U.A.

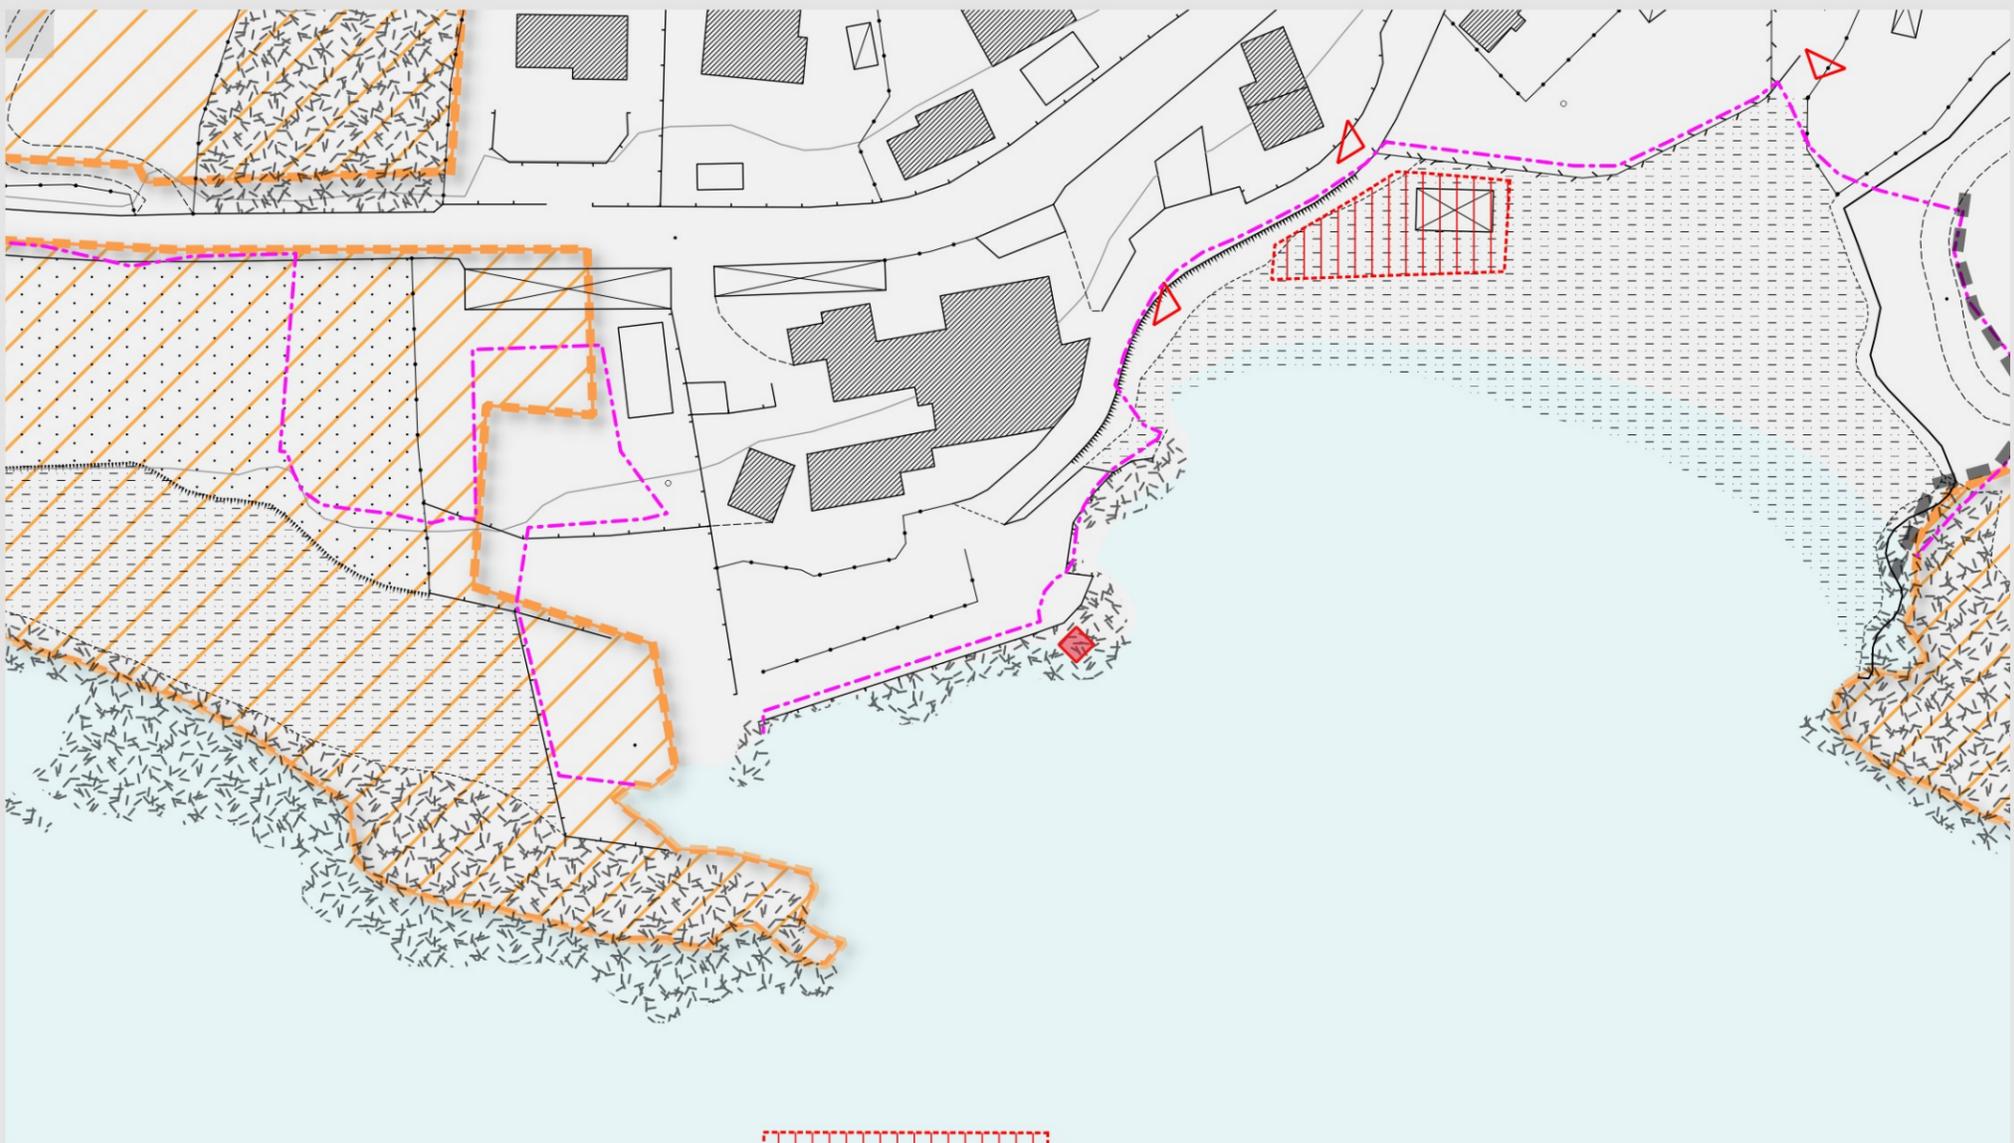
Misure di mitigazione

INDICATORI	VALUTAZIONE	NOTE
Indicatore 1 - Perdita di habitat e sistemi di connessioni ecologiche		Non sono interessati habitat di interesse conservazionistico.
Indicatore 2 - Frammentazione di habitat		Non sono interessati habitat di interesse conservazionistico.
Indicatore 3 - Disturbo di specie		L'area ha un grado di urbanizzazione molto spinto, non sono state rilevate specie.
Indicatore 4 - Perdita o danneggiamento di specie		L'area ha un grado di urbanizzazione molto spinto, non sono state rilevate specie.

(Vedi Capitolo mitigazioni da VINCA - misure da V.1 a V.26)

- ZSC-ZPS "Monte Capanne e Promotorio dell'Enfola"
- Ambito arenili (art. 41 P.O.)
- Concessioni in previsione
- Accessi all'arenile
- Elementi di tutela lineare

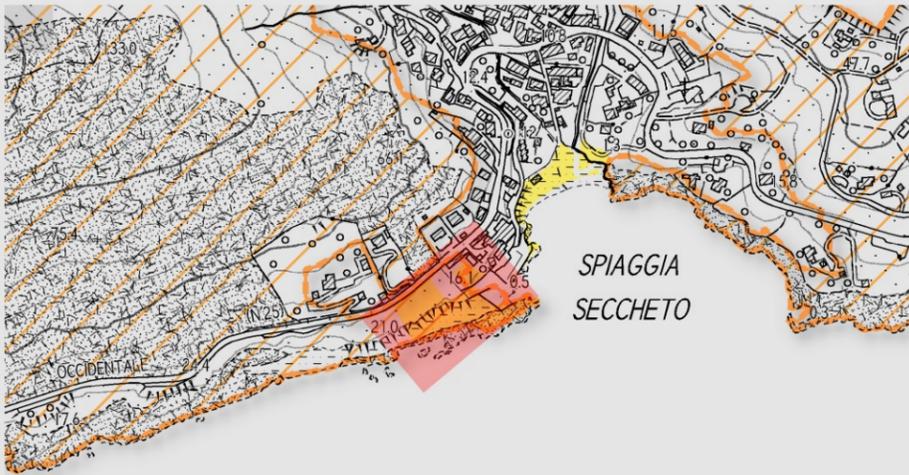
RILIEVI DELLO STATO ATTUALE

Sigla	Specie
Ad	<i>Arundo donax</i> L.
Tg	<i>Tamarix gallica</i> L.

- Rilievo specie
- Linea di costa
- Punti di presa delle foto (foto a pag. 2 di 4)

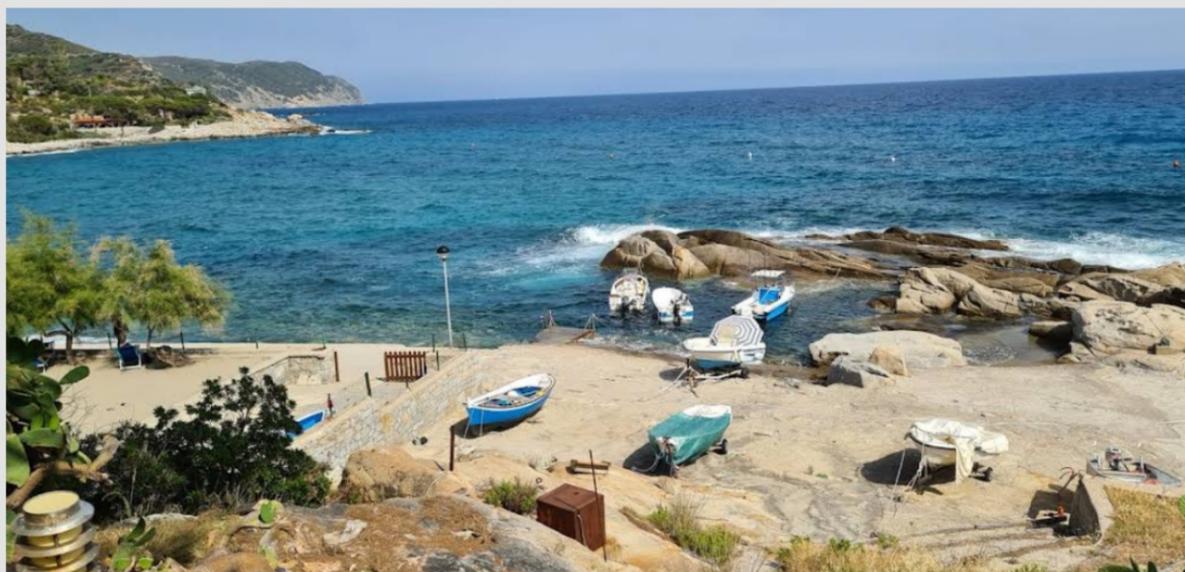
A

FOTO DI DETTAGLIO DELL'AREA

(A, B - Google Maps - Giugno 2021 Piero Ceragioli)

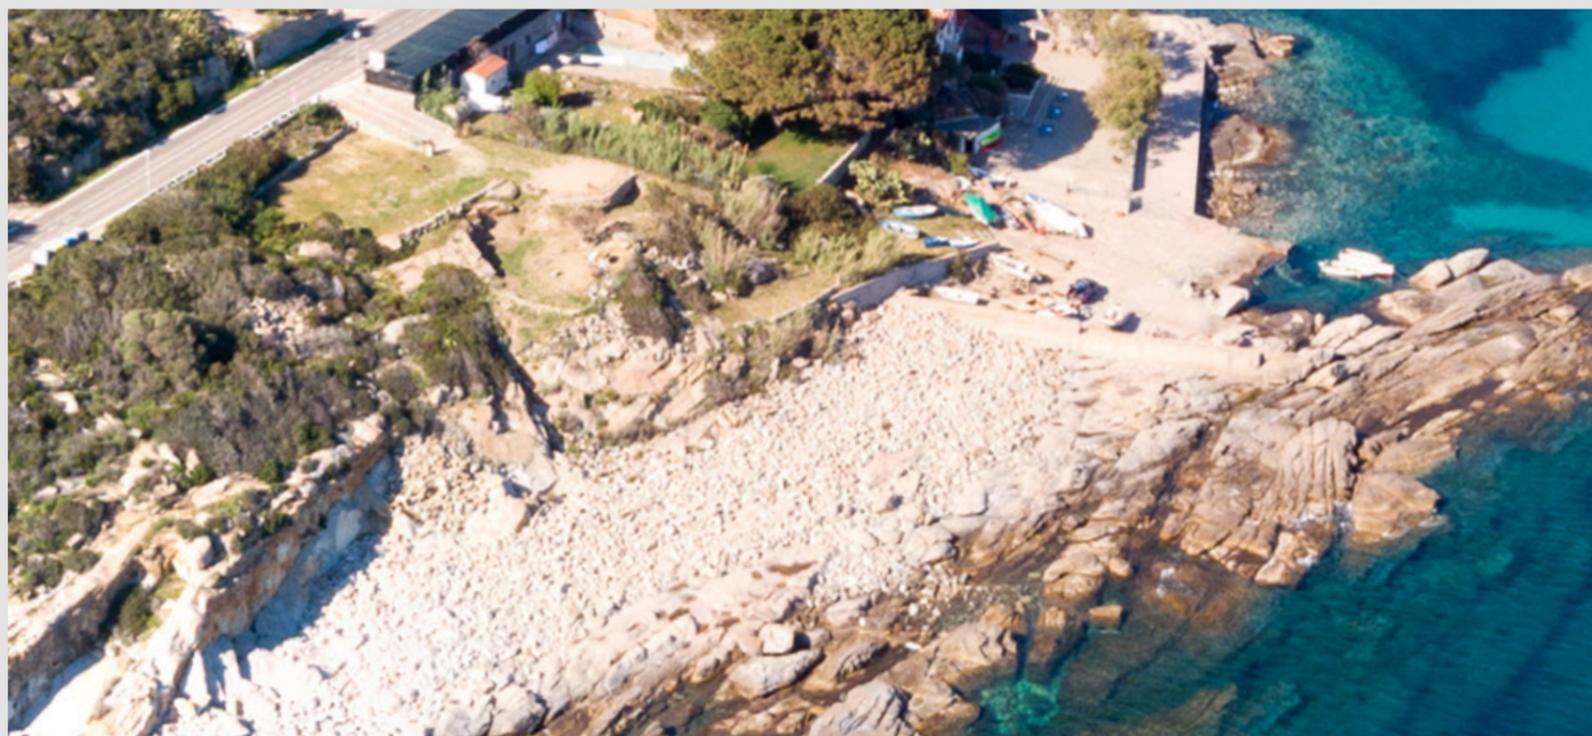
C

(C - Google Maps - Aprile 2018 Visit Elba 360)

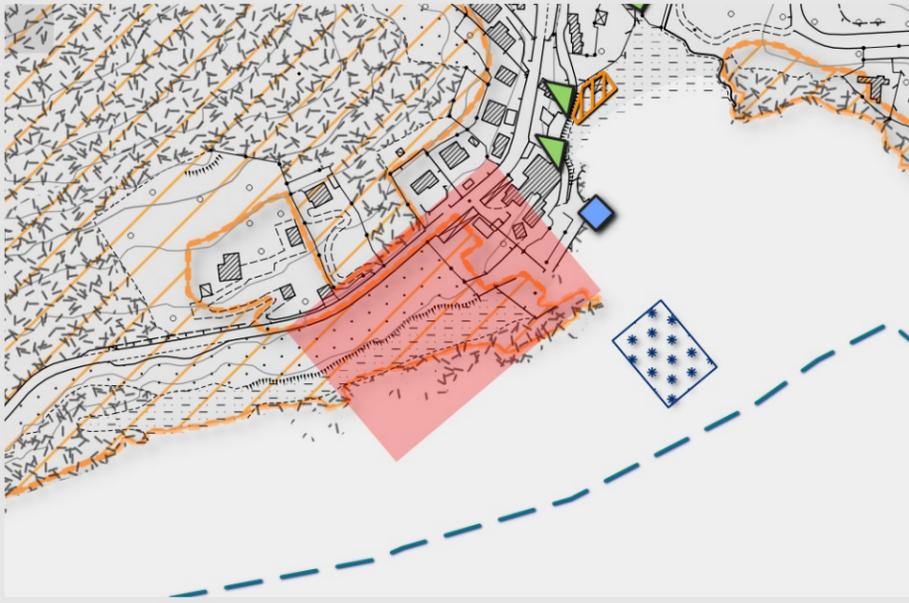
CONFRONTO CON LE PREVISIONI DEL P.U.A

- ZSC-ZPS "Monte Capanne e Promotorio dell'Enfola"
- Area concedibile per stabilimenti balneari (S)
- Area a mare concedibile per Campo Boe
- Accesso a mare
- Pontile galleggiante
- Limite navigazione

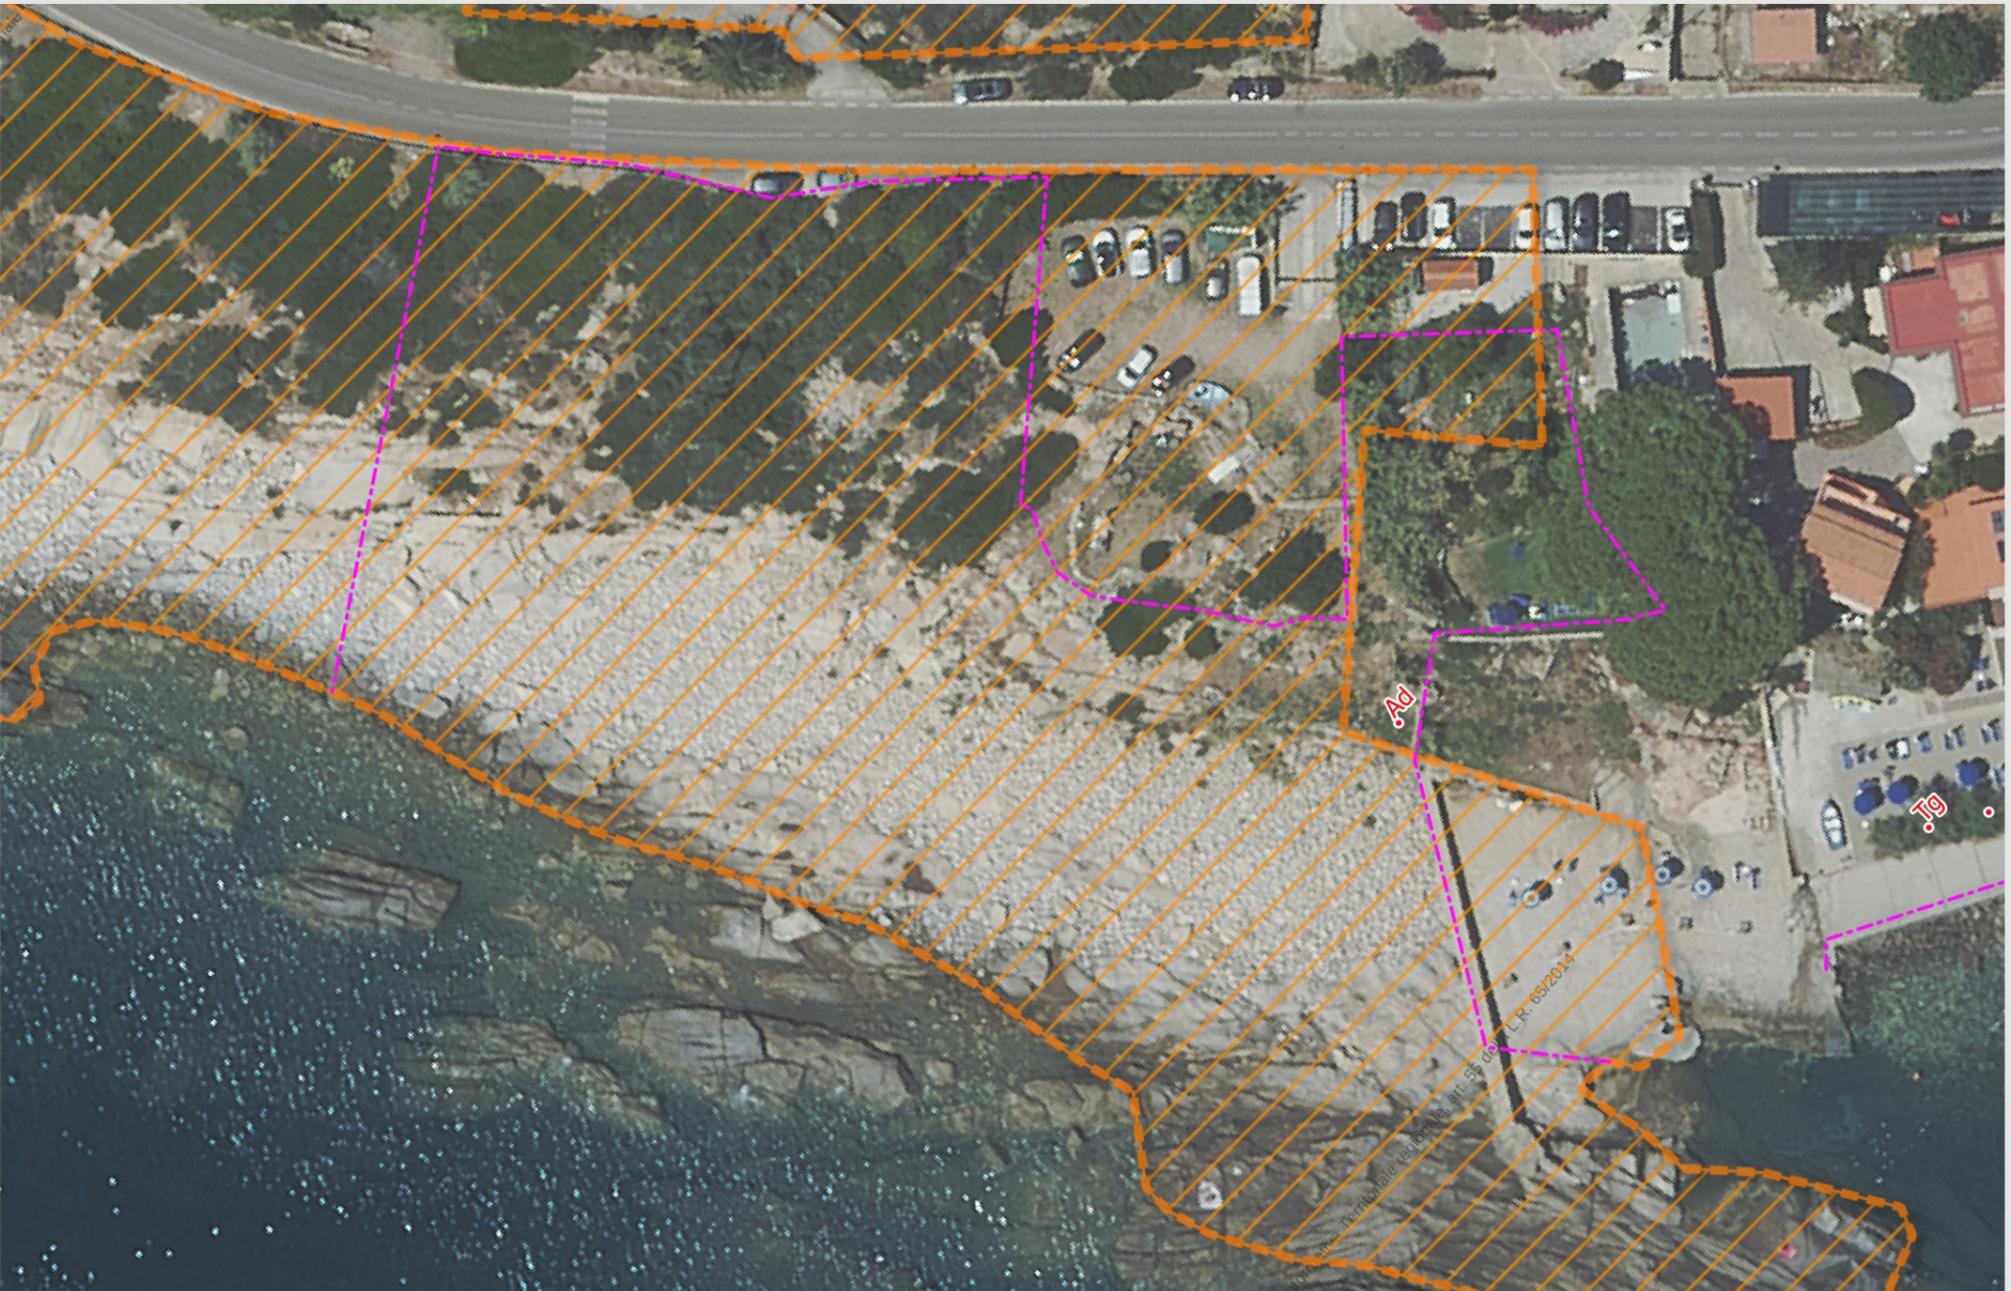
P.U.A. Stato sovrapposto e rilievo da foto aerea (Novembre 2024)

- ZSC-ZPS "Monte Capanne e Promotorio dell'Enfola"
- Ambito arenili (art. 41 P.O.)
- Concessioni - Stato attuale
- Concessioni - Previsione P.U.A.
- Accessi all'arenile - Stato attuale
- Accessi all'arenile - Previsione P.U.A.

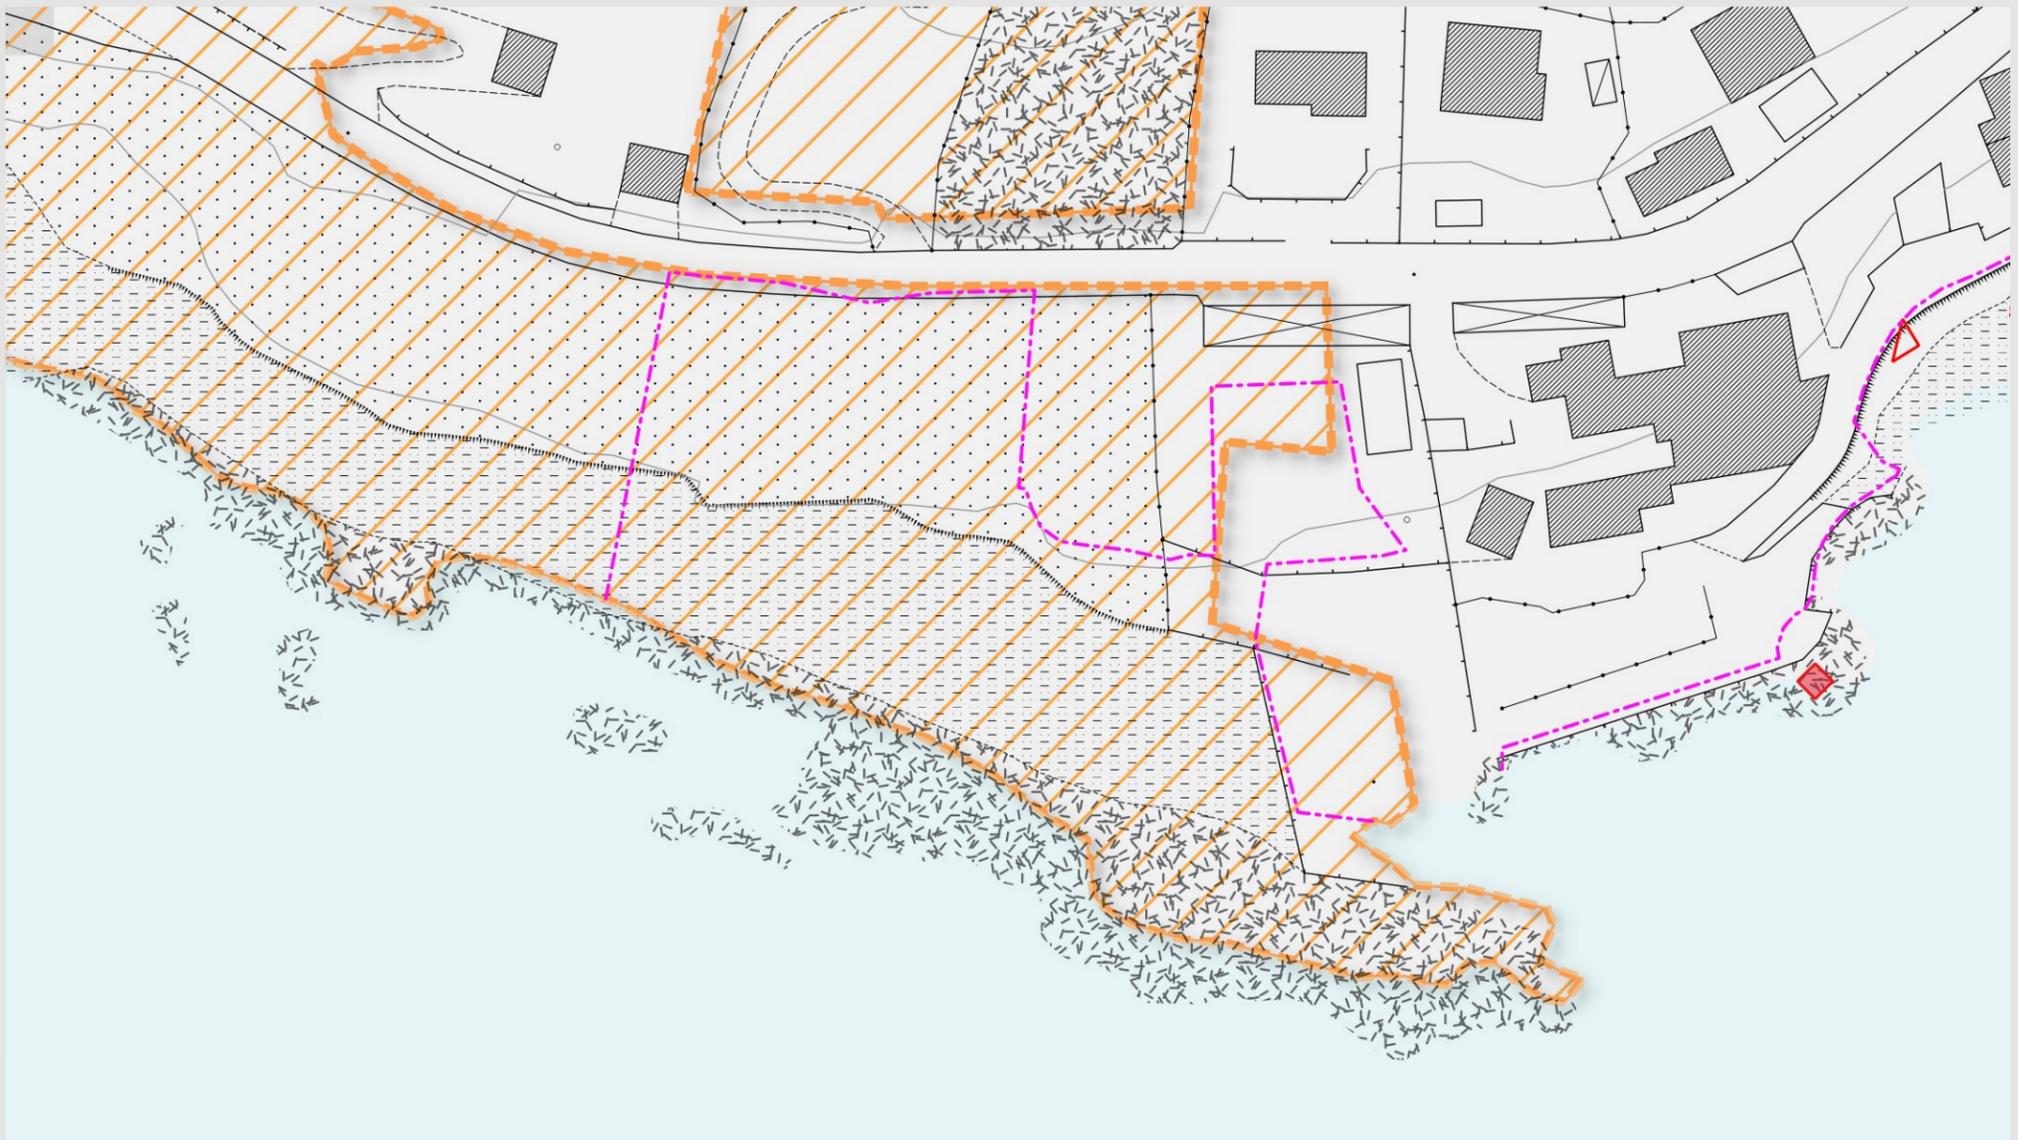
Misure di mitigazione

INDICATORI	VALUTAZIONE	NOTE
Indicatore 1 - Perdita di habitat e sistemi di connessioni ecologiche		In questa porzione di arenile non sono previste trasformazioni.
Indicatore 2 - Frammentazione di habitat		In questa porzione di arenile non sono previste trasformazioni.
Indicatore 3 - Disturbo di specie		In questa porzione di arenile non sono previste trasformazioni.
Indicatore 4 - Perdita o danneggiamento di specie		In questa porzione di arenile non sono previste trasformazioni.

(Vedi Capitolo mitigazioni da VINCA - misure da V.1 a V.26)

- ZSC-ZPS "Monte Capanne e Promotorio dell'Enfola"
- Ambito arenili (art. 41 P.O.)
- Concessioni in previsione
- Accessi all'arenile
- Elementi di tutela lineare
