**SISTEMAZIONE IDRAULICA DEL RIO DEGLI ALZI**  
**LOTTO FUNZIONALE N. 2**  
**DEMOLIZIONE E RICOSTRUZIONE PONTE**  
**SUL FOSCO DEGLI ALZI LUNGO VIALE PIETRI**  
**COMUNE DI CAMPO NELL'ELBA**  
**PRATICA N° 125315/2022**

## **CERTIFICATO DI COLLAUDO**

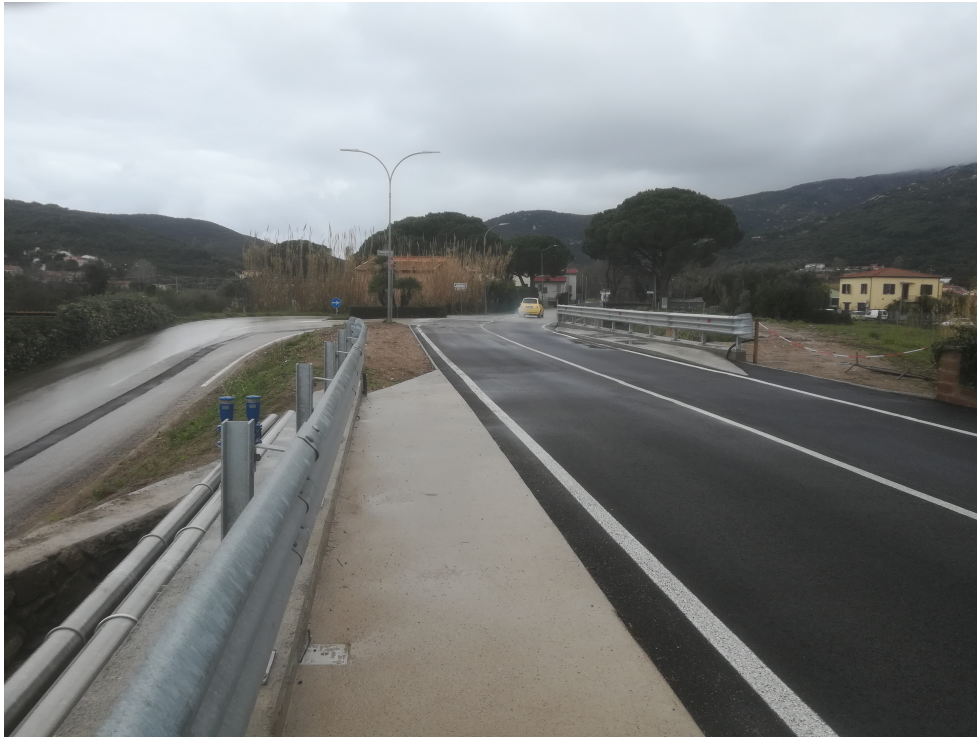
Il ponte è stato realizzato con uno scatolare in cemento armato, con spalle oblique rispetto al tracciato stradale, dello spessore di 40,0 cm, munito sui bordi di travi estradossate, sempre incastrate alle spalle. L'impalcato ha uno spessore di 30 cm al di sopra del quale è stato realizzato il pacchetto stradale. La fondazione dello spessore di 40,0 cm è costituita da una platea pressoché rettangolare.

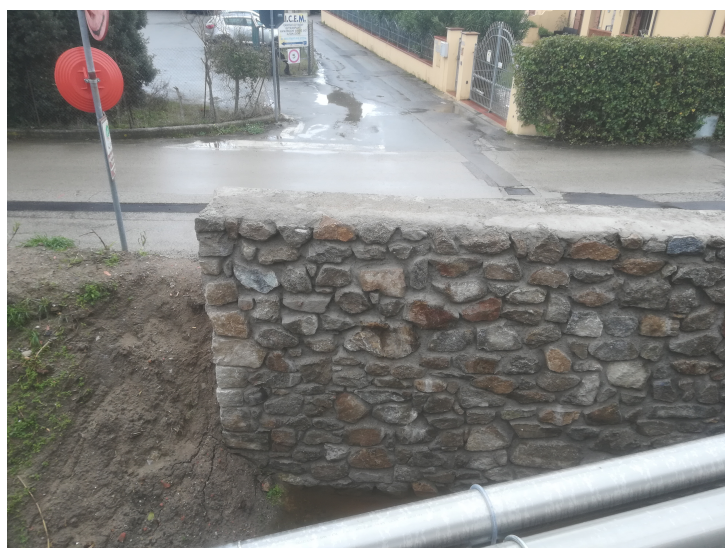
Inoltre è stato realizzato un tratto di muro di contenimento del fosso rivestito in muratura di pietrame.
