OGGETTO: REALIZZAZIONE RINGHIERA E RIPRISTINO AIUOLE GRANITO, LOC. FACCIATOIA SAN PIERO E RIPRISTINO AIUOLE GRANITO LUNGOMARE CAMPO NELL'ELBA

PROGETTO DEFINITIVO/ESECUTIVO

RELAZIONE

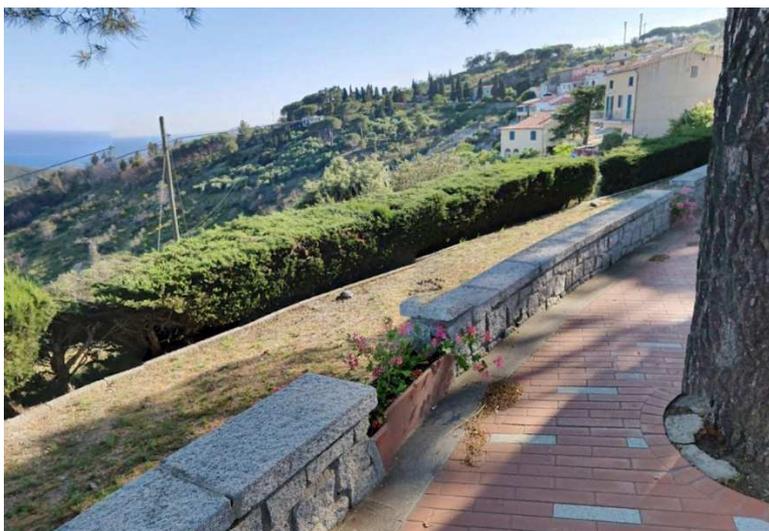
muretto, con fioriera da rimuovere

Fornitura e posa di ringhiera zincata lunghezza totale m 65,0 dei quali 55 di h. 50 cm e n. 10 elementi decorativi, previa rimozione e smaltimento di n. 10 fioriere esistenti, formate da elementi in cotto "sciolti", livellamento pavimento, ripristino muretto laterale ed inserimento e protezione, con ringhiera decorativa cm 100x110;
 Sui muretti esistenti, si prevede fornitura e posa di ringhiera h. cm 50 circa, al fine di arrivare ad avere una altezza dal pavimento esistente di cm 110. Tale ringhiera segue l'andamento dei muretti ed è formata da elementi verticali, di interasse cm 10 e corrimano.

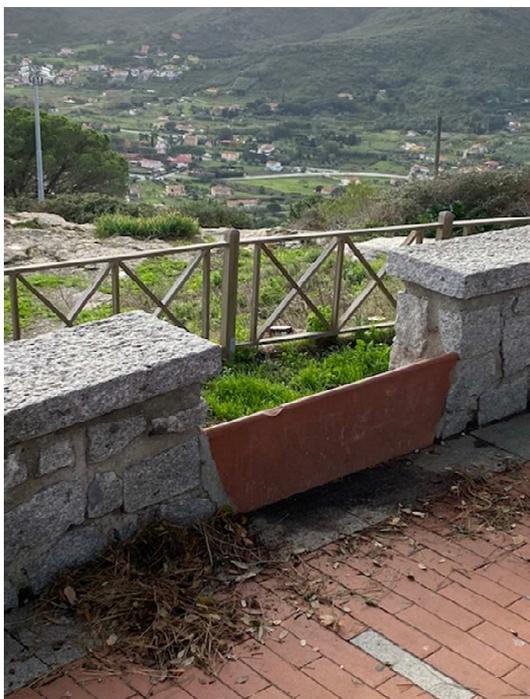
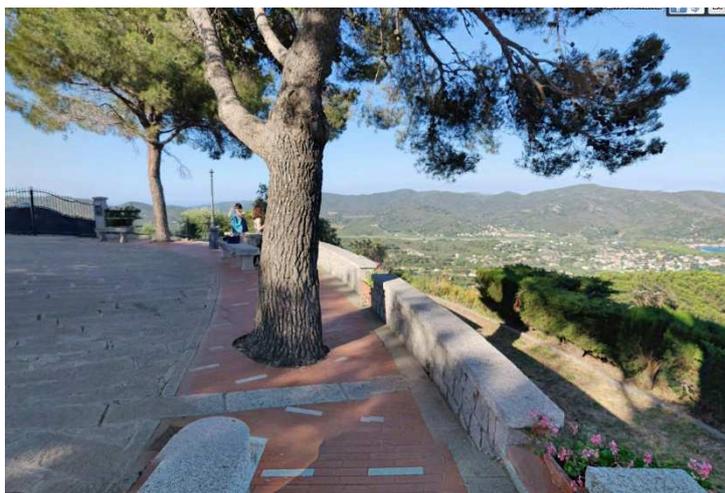
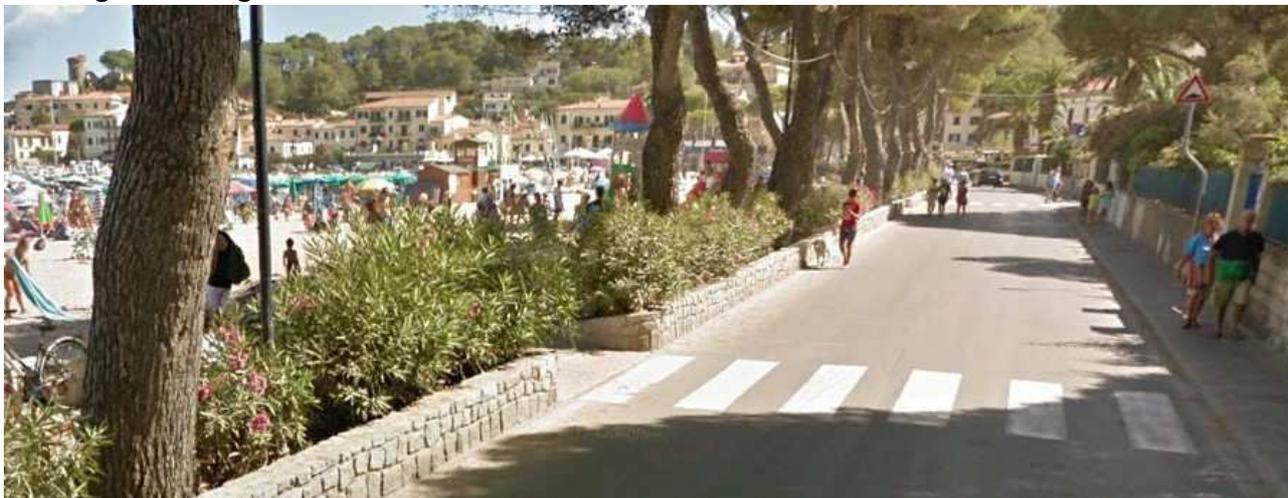
Aiuole granito lungomare Mibelli

Ripresa di muratura e ripristino muretti in granito della aiuole del Luongomare Mibelli e Nomellini; è compreso il recupero del materiale esistente, staccato, e la fornitura di nuovo, ove necessario, con stesse caratteristiche e dimensioni;

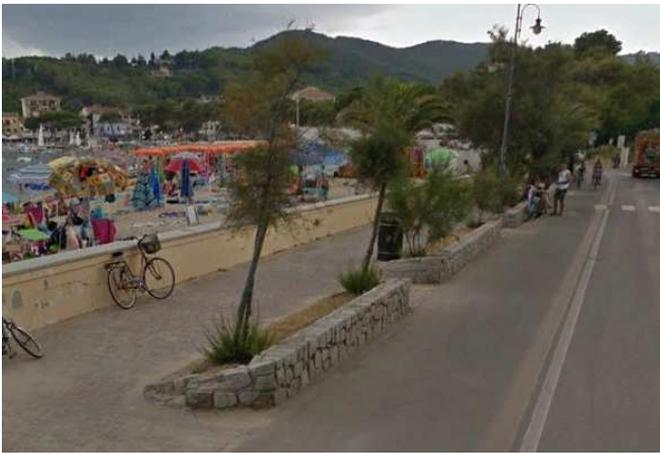
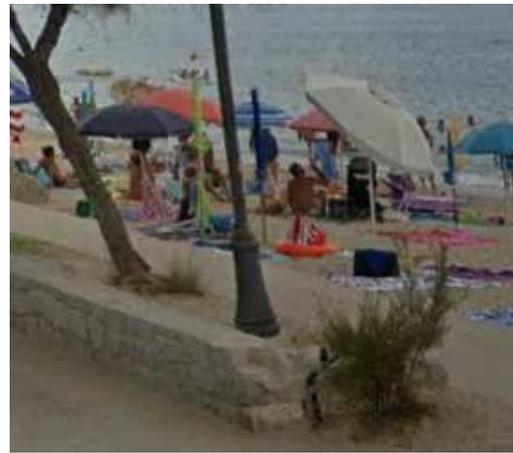
lungomare Nomellini

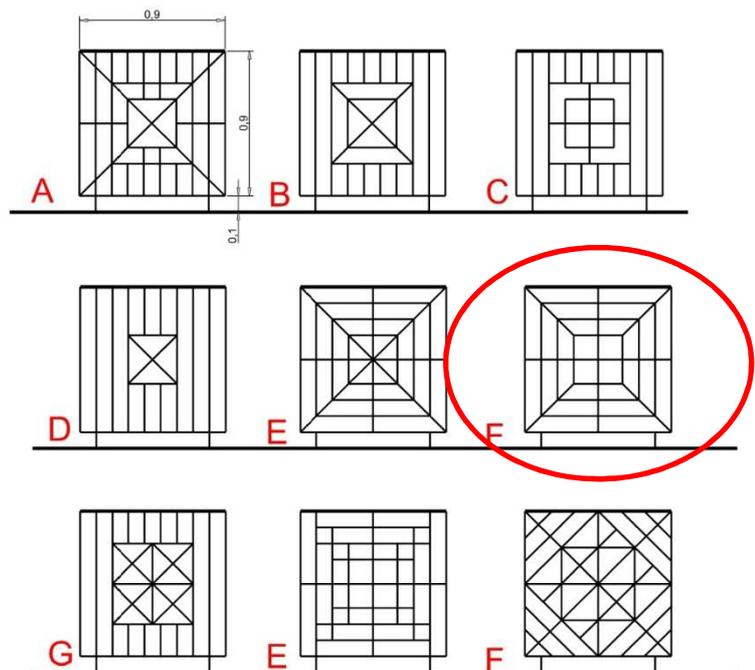
RINGHIERA SAN PIERO

Elemento decorativo
